Mercedes-Benz E 250 CDI 4Matic

Differenzbesteuert (§25a UStG) · Fahrzeugstandort 59*** · Fahrzeug aufgenommen am 05.11.2026

12/2013	357.367km	LEISTUNG 204 PS	KRAFTSTOFF Diesel	GETRIEBE-TYP Automatikgetriebe	2

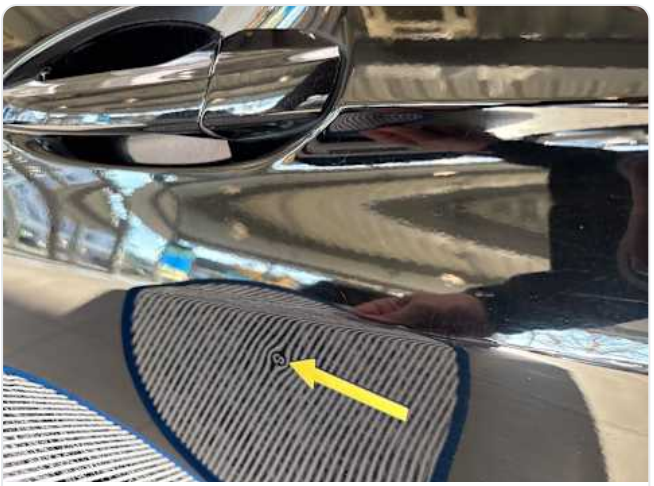
- Beifahrertür (Kratzer, Steinschlag)
