CarOnSale

Volkswagen Crafter 35 lang Hochdach FWD Trendline

Regelbesteuert (Deutschland) · Fahrzeugstandort 21*** · Fahrzeug aufgenommen am 09.11.2026

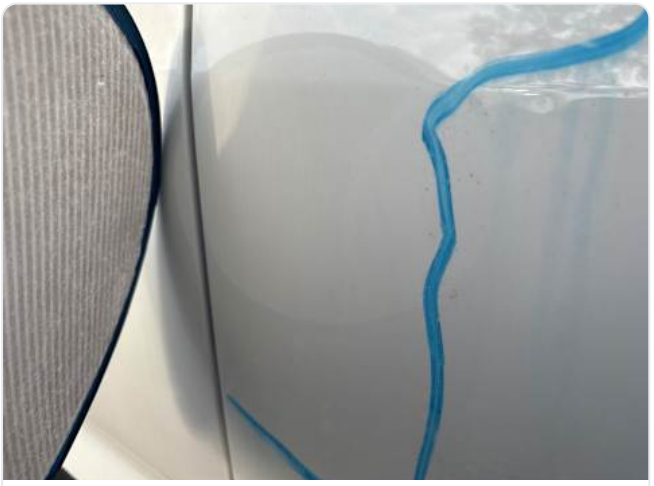
- Beifahrertür (Kratzer, Lackschaden)
