CarOnSale

Mercedes-Benz 116 CDI lang

Differenzbesteuert (§25a UStG) · Fahrzeugstandort 74*** · Fahrzeug aufgenommen am 12.10.2026

Hinweise zum Zustandsbericht

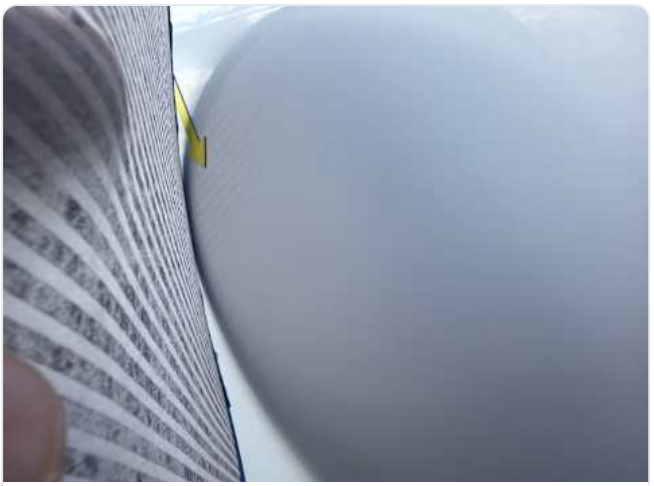
- Seitenteil hinten links (Kratzer, Rost)

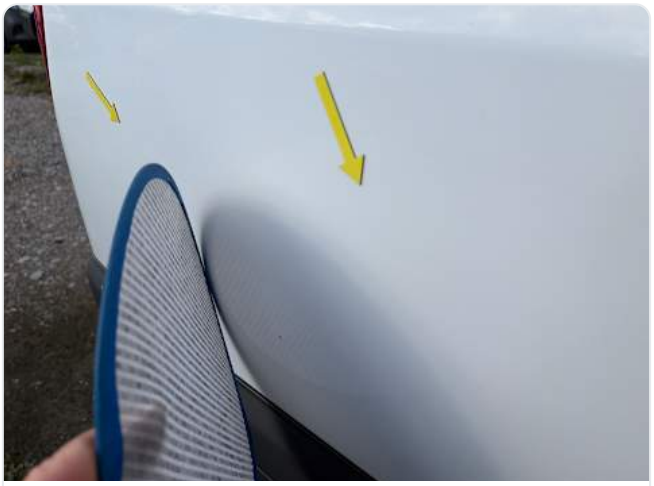
- Seitenteil hinten rechts (Kratzer, Rost, Delle)
