CarOnSale

Ford EcoSport Titanium

Differenzbesteuert (§25a UStG) · Fahrzeugstandort 47*** · Fahrzeug aufgenommen am 21.10.2026

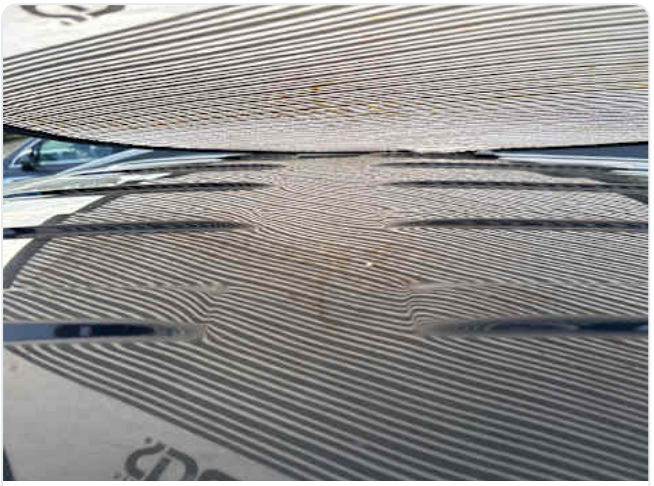
- Beifahrertür (Kratzer)
