CarOnSale

Mercedes-Benz B 250

Differenzbesteuert (§25a UStG) · Fahrzeugstandort 01*** · Fahrzeug aufgenommen am 04.11.2026

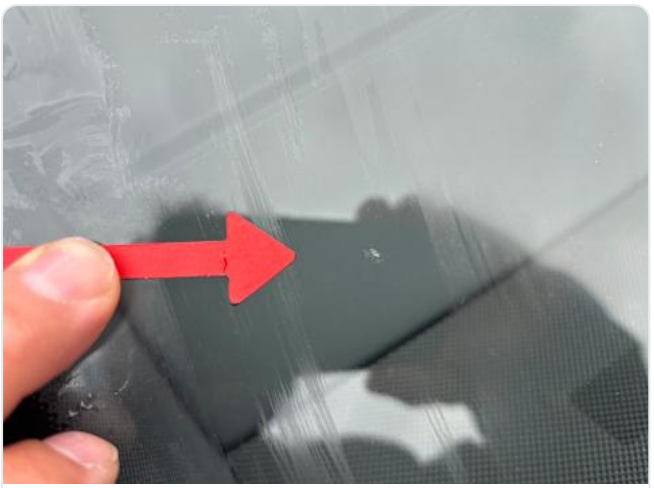
- Motorhaube (Steinschlag)

- Windschutzscheibe (Steinschlag)

- Rad (Kratzer)

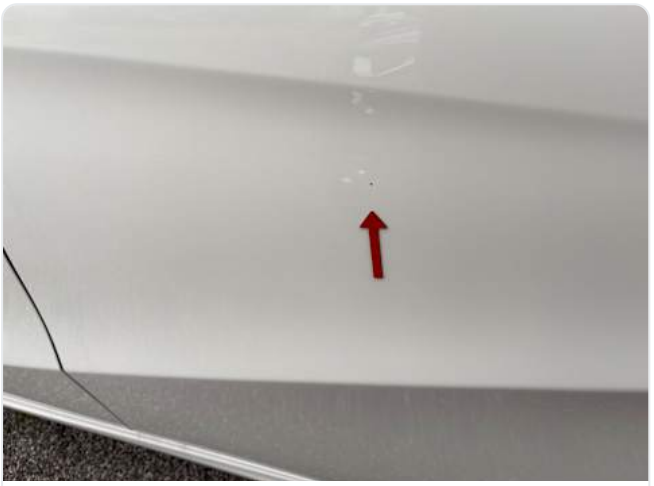
- Rad (Kratzer)

- Fahrertür (Kratzer)

- Türe hinten links (Kratzer)

- Stoßstange hinten (Kratzer, Riss/Bruch, Verformung)

- Seitenteil hinten links (Delle)

- Seitenteil hinten rechts (Kratzer, Delle)
