CarOnSale

Volkswagen Polo IV Basis

Differenzbesteuert (§25a UStG) · Fahrzeugstandort 48*** · Fahrzeug aufgenommen am 11.11.2026

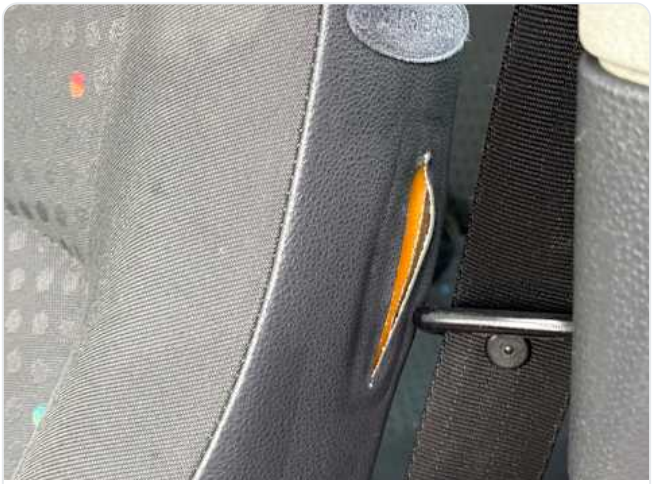
- Innenraum (Verschleiß)
