CarOnSale

Fiat 500 S

Differenzbesteuert (§25a UStG) · Fahrzeugstandort 87*** · Fahrzeug aufgenommen am 05.11.2026

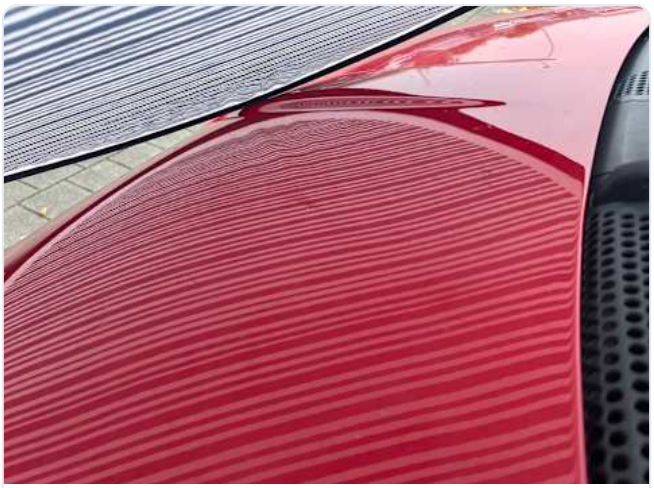
- Stoßstange vorne (Lackschaden)

- Motorhaube (Steinschlag)

- Motorhaube (Delle)

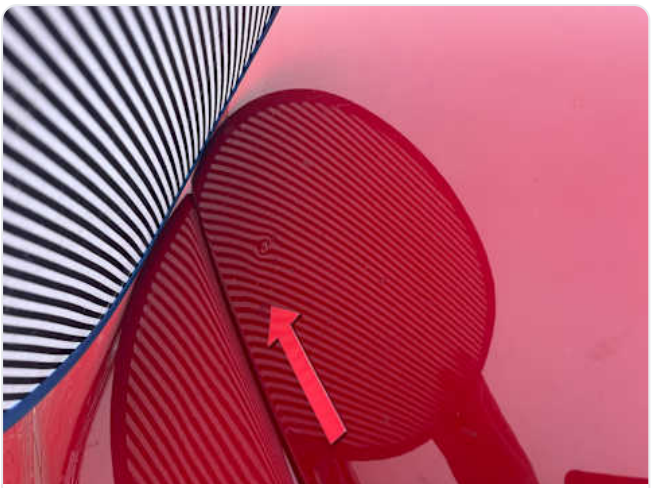
- Motorhaube (Delle, Lackschaden)

- Fahrertür (Lackschaden)

- Fahrertür (Riss/Bruch, Lackschaden)

- Fahrertür (Delle, Verformung)

- Beifahrertür (Lackschaden, Delle)

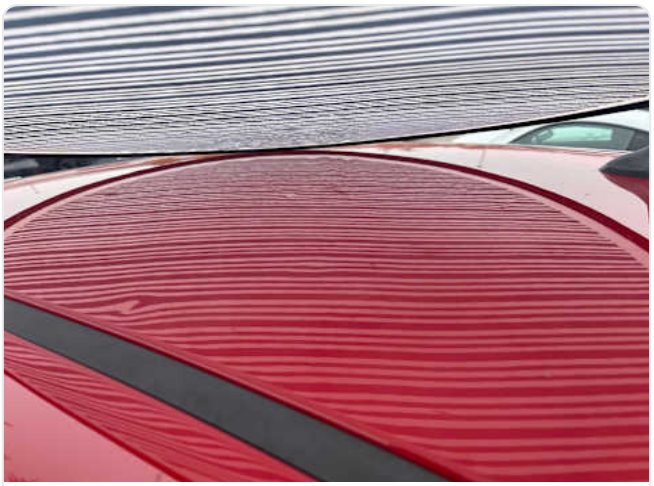
- Beifahrertür (Lackschaden, Delle)

- Beifahrertür (Lackschaden)

- Beifahrertür (Kratzer)

- Dach (Delle)

- Dach (Lackschaden)

- Stoßstange hinten (Kratzer, Lackschaden)

- Kotflügel vorne links (Steinschlag)

- Seitenteil hinten links (Kratzer)

- Seitenteil hinten rechts (Kratzer)
