CarOnSale

Mercedes-Benz 220/250 CDI/BT/d EDITION 4MATIC kompakt

Differenzbesteuert (§25a UStG) · Fahrzeugstandort 84*** · Fahrzeug aufgenommen am 06.11.2026

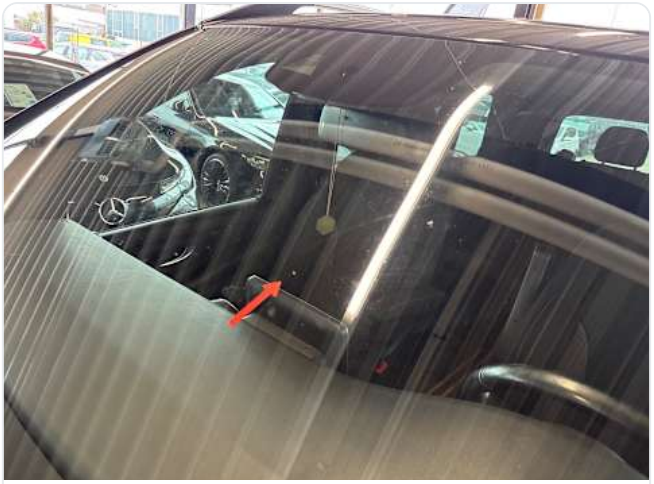
- Motorhaube (Kratzer, Lackschaden, Unsachgemäß instand gesetz)

- Motorhaube (Steinschlag)

- Windschutzscheibe (Steinschlag)

- Rad (Kerben, Rost)

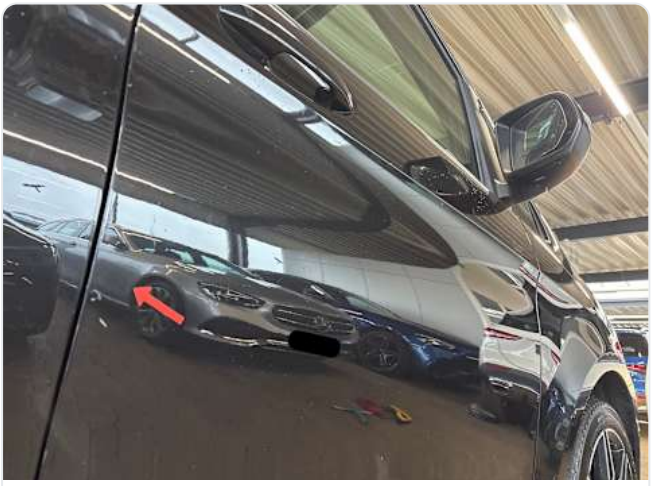
- Rad (Rost)

- Rad (Rost, Kerben)

- Fahrertür (Kratzer)

- Beifahrertür (Kratzer)

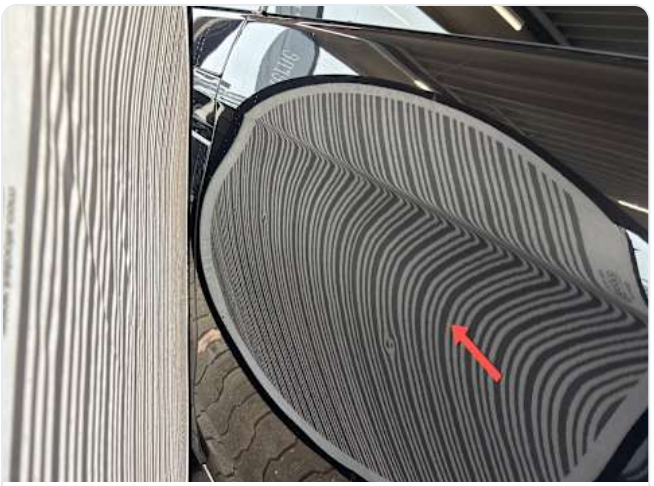
- Beifahrertür (Kratzer)

- Türe hinten rechts (Delle)

- Türe hinten rechts (Kratzer)

- Dach (Steinschlag)

- Dach (Rost)

- Rückscheibe (Kratzer)

- Stoßstange hinten (Kratzer)

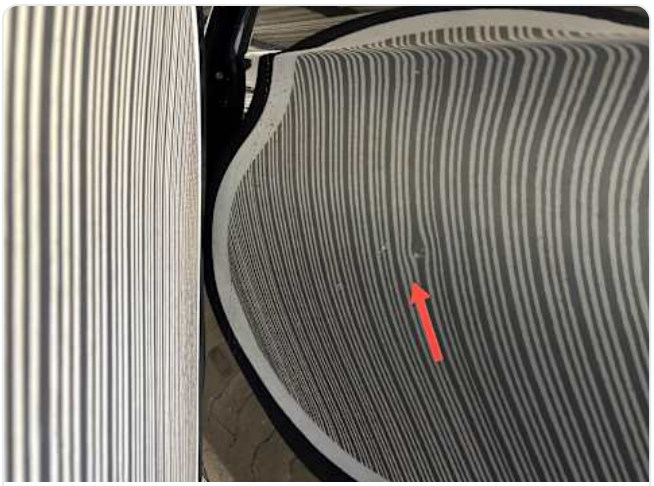
- Schweller links (Kratzer)

- Kotflügel vorne rechts (Kratzer)

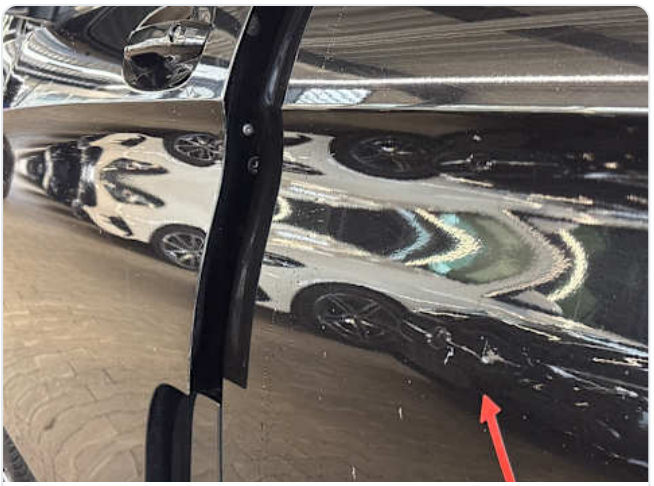
- Seitenteil hinten links (Lackschaden, Kratzer)

- Seitenteil hinten rechts (Rost)

- Heckklappe (Rost)

- Heckklappe (Lackschaden)
