CarOnSale

Volkswagen Touran Karat BMT

Differenzbesteuert (§24 UStG) · Fahrzeugstandort 86*** · Fahrzeug aufgenommen am 14.10.2026

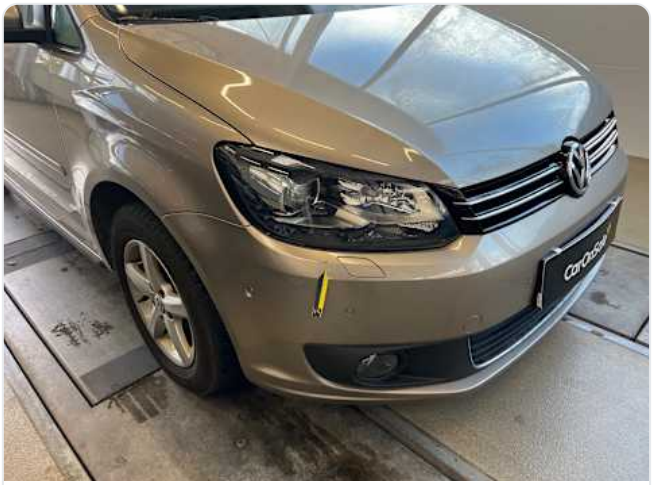
- Stoßstange vorne (Kratzer, Lackschaden)

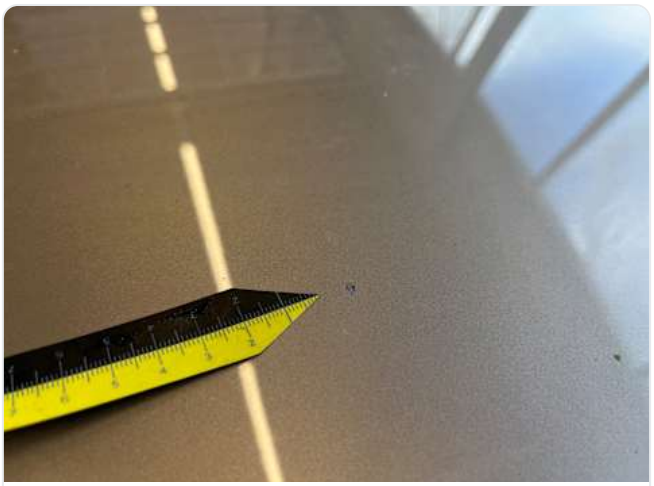
- Motorhaube (Steinschlag)
