CarOnSale

Skoda Fabia Ambition

Differenzbesteuert (§25a UStG) · Fahrzeugstandort 14*** · Fahrzeug aufgenommen am 09.11.2026

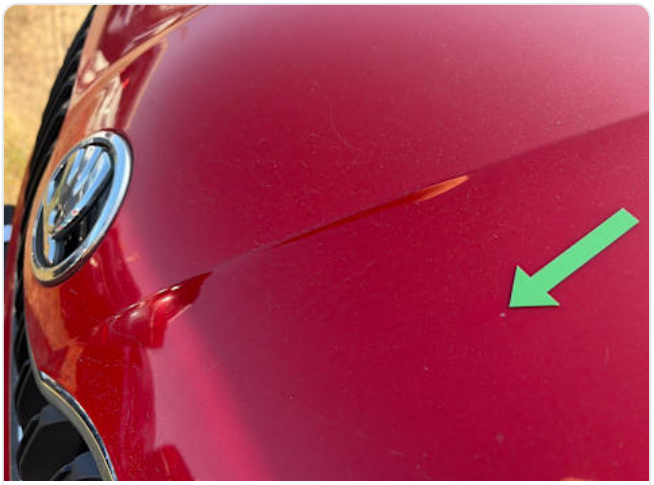
- Motorhaube (Lackschaden, Steinschlag)
