Zustandsbeschreibung (Marktplatz)

Hersteller	Typ	Modell
Audi	A6 Allroad quattro 45 TDI ba..	45 3.0 TDI EU6d, 2020 - 2023

VIN	Aufbau	Anzahl Türen	Kraftstoff	KBA-Schlüssel
WAUZZZF21MN068405	Kombi	5	Diesel	0588/BZB

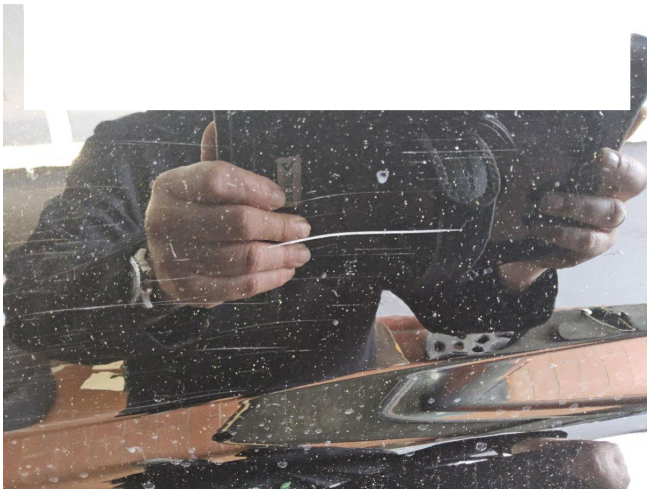
Stoßfängerverkleidung hinten zerkratzt (DEKRA)

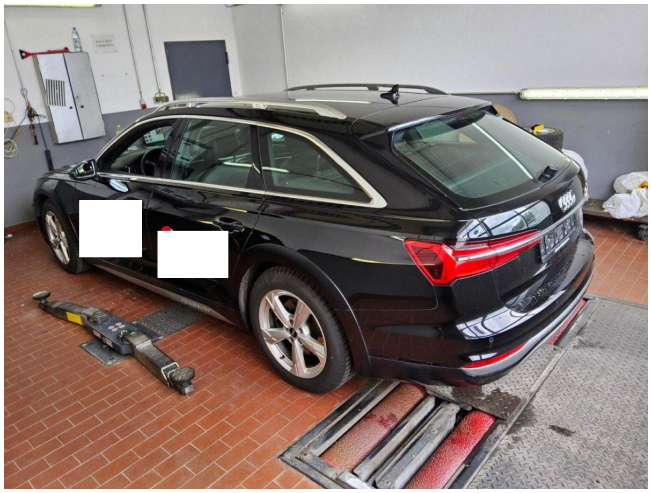
Stoßfänger Blende Radlaufschutz verschrammt mit Materialabtrag (DEKRA)

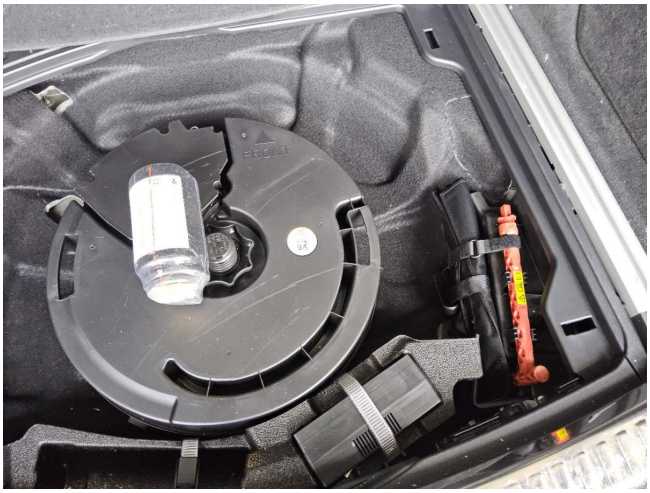
Anhängerkupplung schwenkbar (DEKRA)

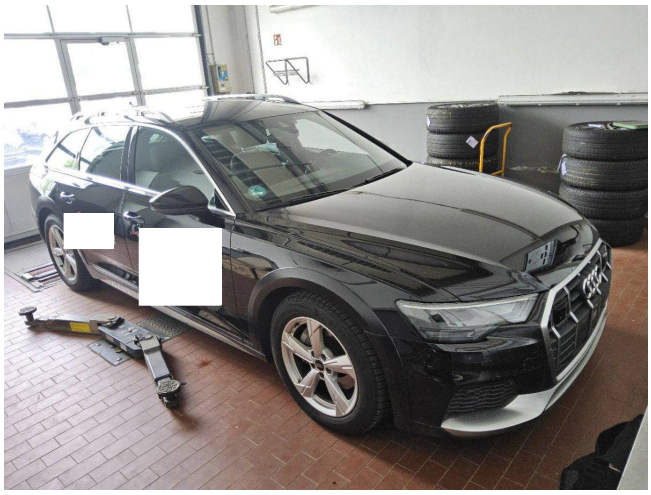
Diagonale vorn rechts (DEKRA)
