SADCA2BK2KA614666

Angaben zum Fahrzeug

Hereinnahmebewertung

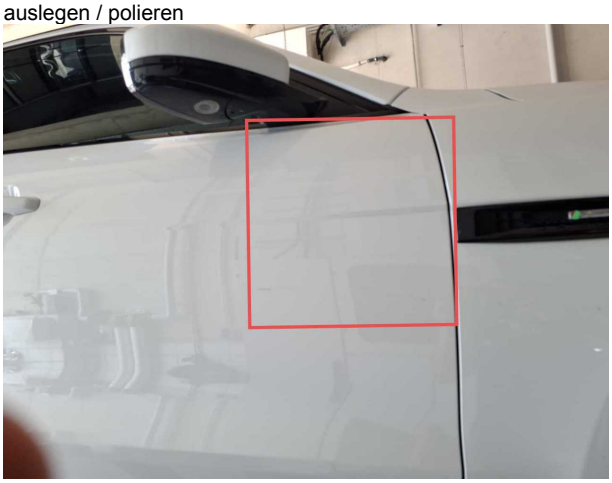
Beschädigung #1: Kotflügel rechts: Kotflügel rechts - verkratzt / verschürft - auslegen / polieren
