CarOnSale

Ford Focus Titanium

Differenzbesteuert (§25a UStG) · Fahrzeugstandort 50*** · Fahrzeug aufgenommen am 05.11.2026

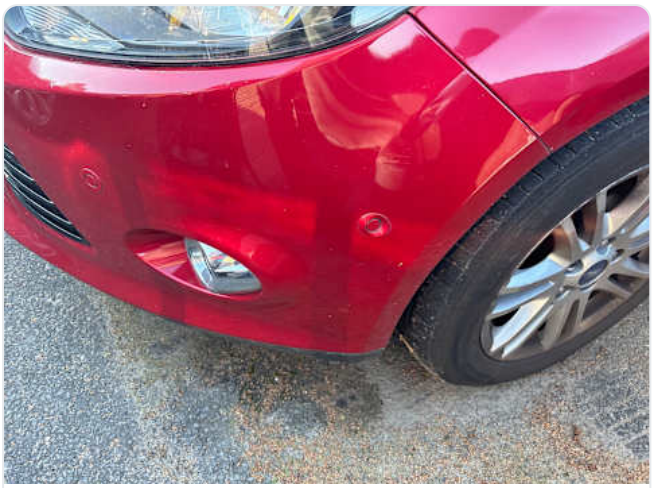
- Stoßstange vorne (Kratzer)
