Gutachten

Betreff	Leasingbewertung

Fahrzeugart	PKW Kombilimousine
Hersteller	BMW
Modell / Verkaufsbezeichnung	330i xDrive
Schlüssel-Nummern HSN / TSN	0005 DIL 00021
Vehicle identification number	WBA71FY070FR71588
Anzahl Besitzer	1
Erstzulassung / Letzte Zulassung	30.08.2023 / 30.08.2023
Nächste HU	07/2028 (Bericht lag vor)
Fahrzeug Dokumente	Zum Zeitpunkt der Besichtigung lag die Zulassungsbescheinigung Teil 1 (Schein) vor, die Zulassungsbescheinigung Teil 2 (Brief) lag nicht vor.
Laufleistung	102.630 km / abgelesen
Farbe / Farbcode	300 Alpinweiss III
Kraftstoffart	Benzin
Hubraum / Zylinder	1.998 ccm
Leistung	180 kW
Schadstoffklasse	EURO6
zul. Gesamtgewicht (kg)	2.255
Anzahl Türen / Anzahl Sitze	5 / 5
Getriebe	Automatik
Polster / Farbe	Alcantara/Leder / Schwarz

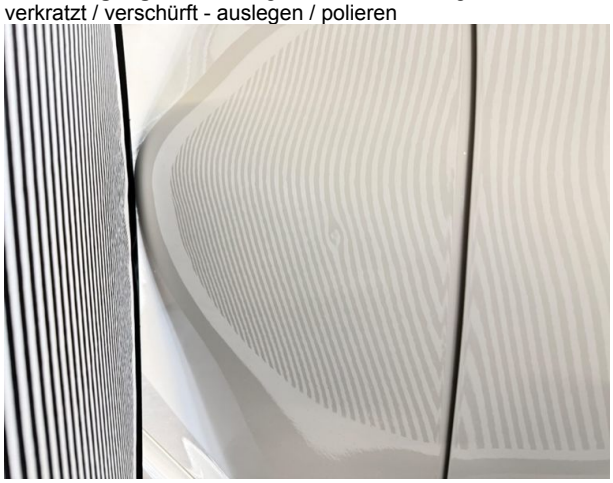
Beschädigung 5: Stossfänger hinten: Stossfänger hinten - verkratzt / verschürft - auslegen / polieren
