CarOnSale

Opel Corsa Edition

Differenzbesteuert (§25a UStG) · Fahrzeugstandort 90*** · Fahrzeug aufgenommen am 03.11.2026

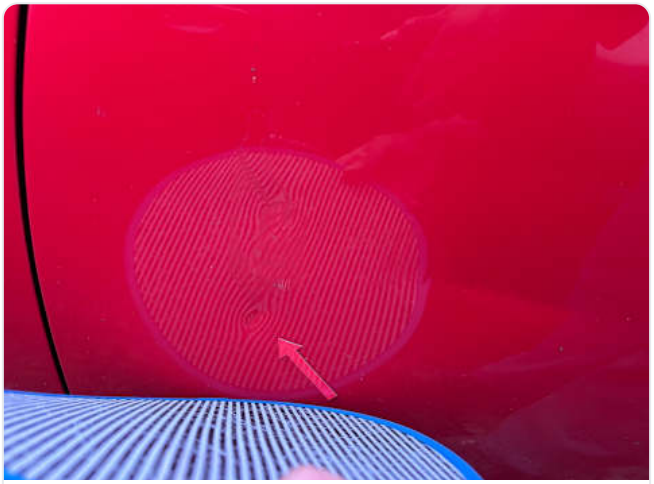
- Stoßstange vorne (Riss/Bruch)

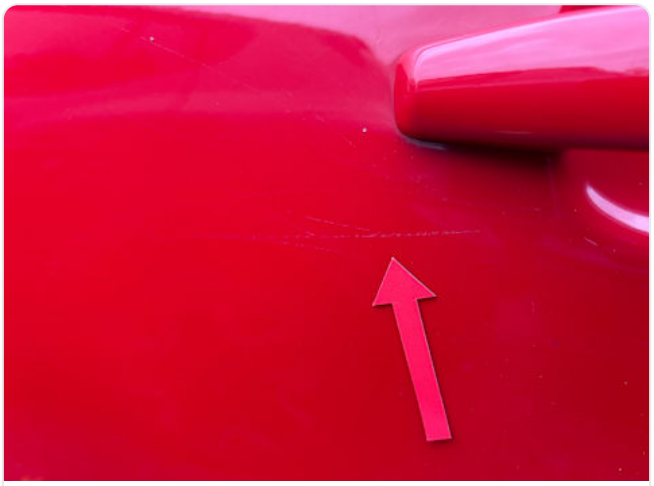
- Fahrertür (Delle)

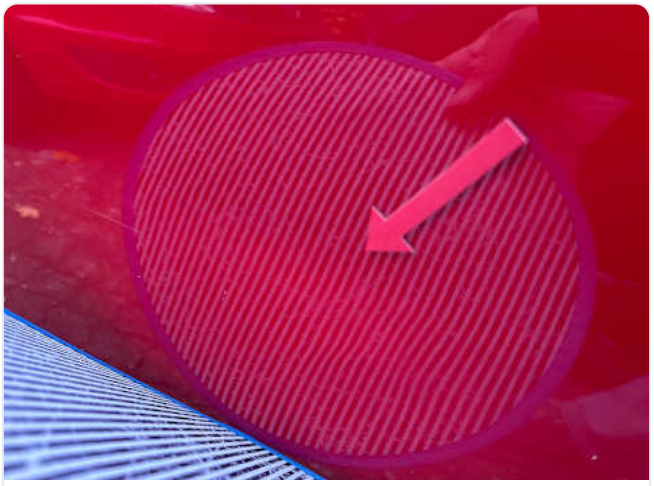
- Türe hinten links (Kratzer)
