Zustandsbericht

BMW X1 xDrive 20 d

Fahrzeug-Ident.-Nr.:	**WBA41EG0705469832**	Laufleistung abgelesen:	**43141 km**
Erstzulassung / Baujahr:	**07.11.2025 / 2025**	Besichtigungsdatum/-ort:	**30.10.2026 Weinsberg**
Fahrzeugart:	**PKW**	Aufbauart:	**Kombilimousine**
KBA-Nr. (HSN/ TSN):	**0005//DIY**	Kraftstoff / Emissionsklasse:	**Diesel / Hybrid / Euro 6**
Getriebe Art:	**Automatik**	Navi.-Datenträger:	**-**
Hubraum / Leistung:	**1995 ccm / 120 kW (163 PS)**	Antriebsart:	**Allrad**
Lackfarbe:	**SCHWARZ II**	Türen / Sitzplätze:	**5 / 5**
Nächste HU / AU:	**11.2028 / 11.2028**	Polster Art:	**Stoff**
Farbe Innenausstattung:	**Grau**	Fahrzeug fahrbereit:	**Ja**
Fahrzeug verkehrssicher:	**Nein**	Vorgelegte Fahrzeug-Unterlagen:	**ZB I (Fzg.Schein)**
Besichtigungsbedingung:	**0**

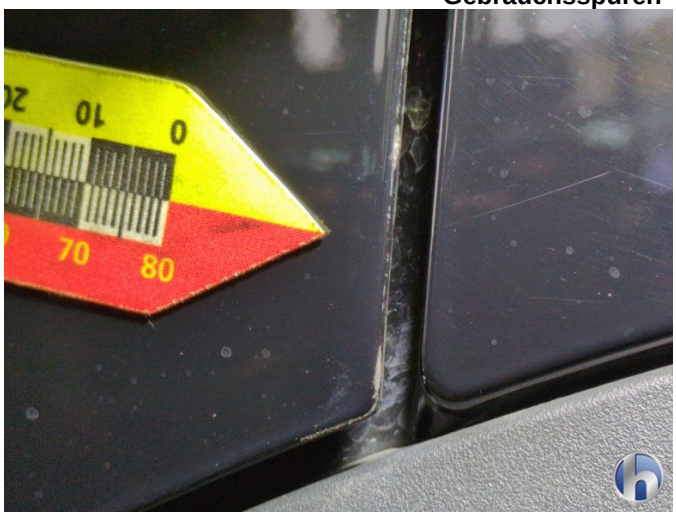
2. Tür Hinten - Links

Lackabplatzer
