CarOnSale

Ford Fusion Fun

Differenzbesteuert (§25a UStG) · Fahrzeugstandort 89*** · Fahrzeug aufgenommen am 11.11.2026

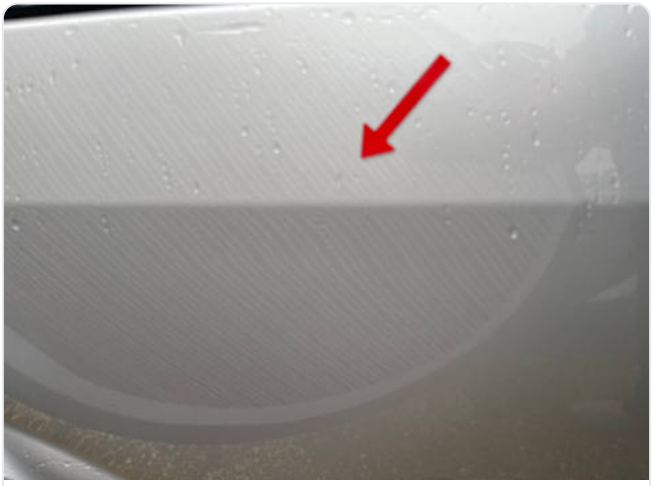
- Motorhaube (Kratzer)
