Skoda Rapid Cool Edition

Differenzbesteuert (§25a UStG) · Fahrzeugstandort 48*** · Fahrzeug aufgenommen am 11.11.2026

04/2016	202.560km	LEISTUNG 90 PS	KRAFTSTOFF Benzin	GETRIEBE-TYP Schaltgetriebe	2

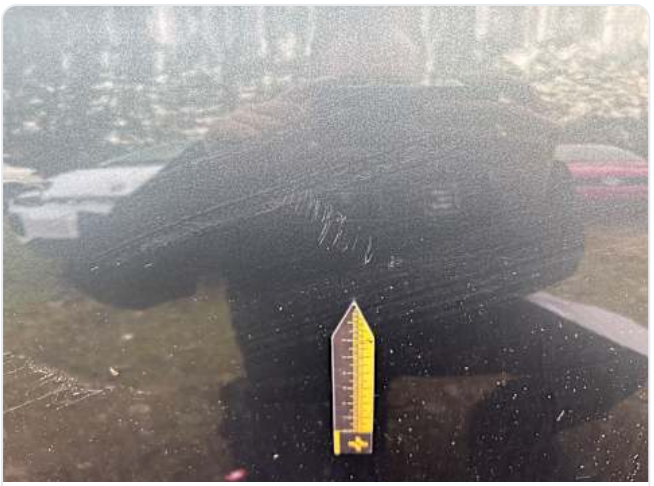
- Türe hinten links (Kratzer)
