CarOnSale

BMW xDrive 20 d

Differenzbesteuert (§25a UStG) · Fahrzeugstandort 55*** · Fahrzeug aufgenommen am 26.10.2026

Hinweise zum Zustandsbericht

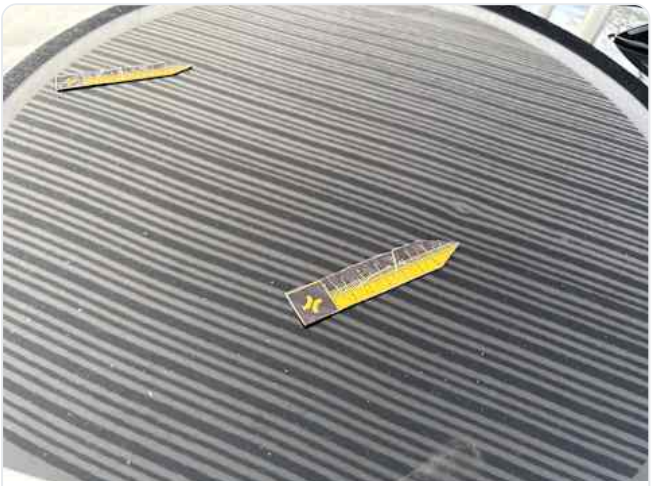
- Dach (Delle)
