CarOnSale

Opel Astra GS Line Plug-in-Hybrid

Differenzbesteuert (§25a UStG) · Fahrzeugstandort 25*** · Fahrzeug aufgenommen am 10.11.2026

LEISTUNG	KRAFTSTOFF	GETRIEBE-TYP	
06/2022	88.300km	150 PS	Benzin-Hybrid	Automatikgetriebe	2

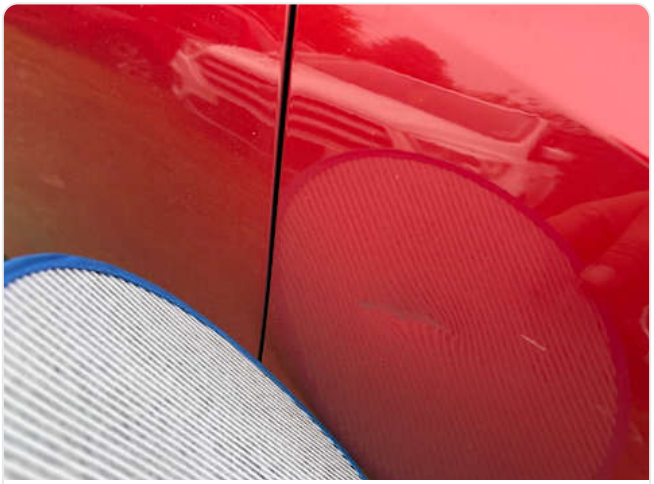
- Fahrertür (Kratzer)
