CarOnSale

Volkswagen Passat Basis

Regelbesteuert (Deutschland) · Fahrzeugstandort 73*** · Fahrzeug aufgenommen am 12.11.2026

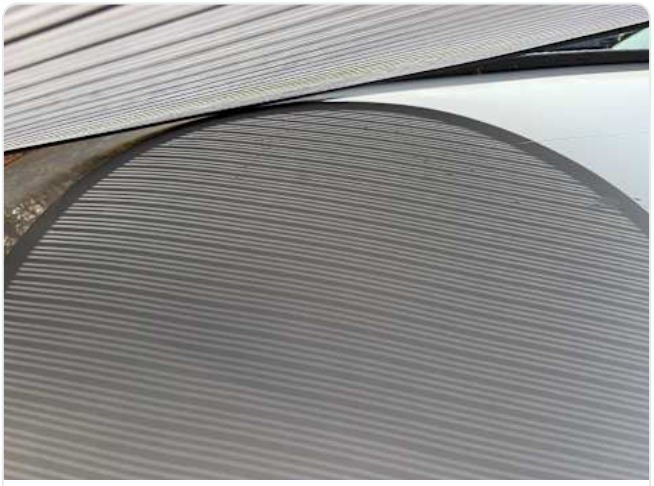
- Motorhaube (Steinschlag, Delle)
