CarOnSale

Ford Mustang Basis Convertible

Regelbesteuert (Deutschland) · Fahrzeugstandort 41*** · Fahrzeug aufgenommen am 28.09.2026

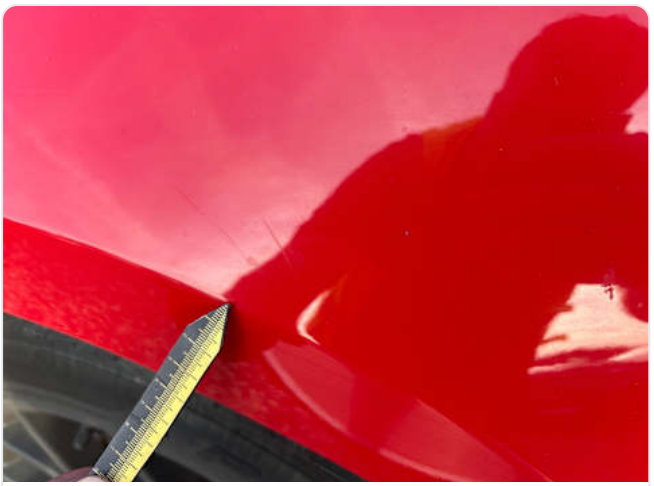
- Rad (Kerben, Kratzer)

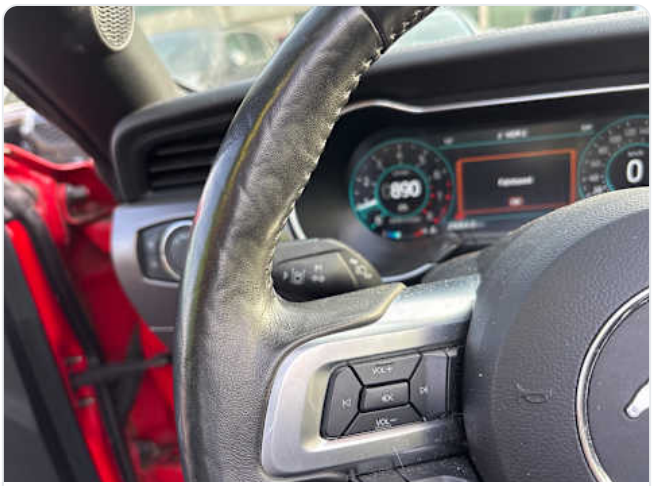
- Innenraum (Kratzer)

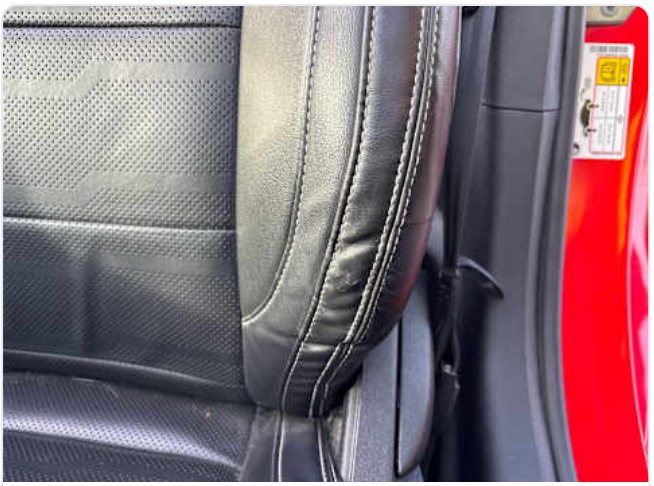
- Innenraum (Verschleiß)
