CarOnSale

Hyundai ix35 FIFA World Cup Edition AWD

Differenzbesteuert (§25a UStG) · Fahrzeugstandort 08*** · Fahrzeug aufgenommen am 13.11.2026

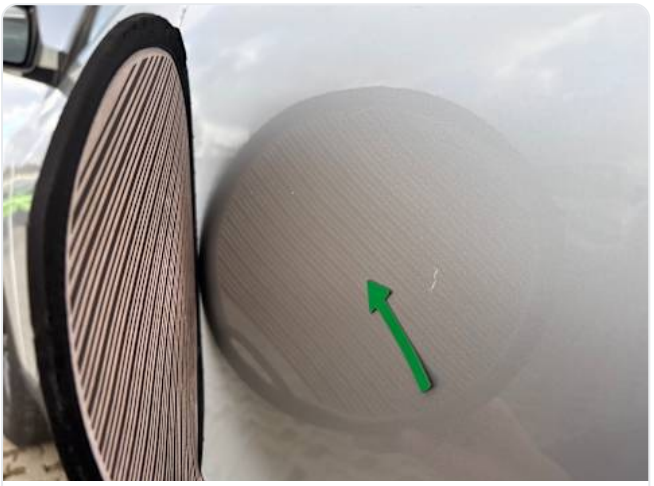
- Fahrertür (Delle, Verformung, Lackschaden)
