TMBJD9NE6J0083341

Angaben zum Fahrzeug

Erstbewertung

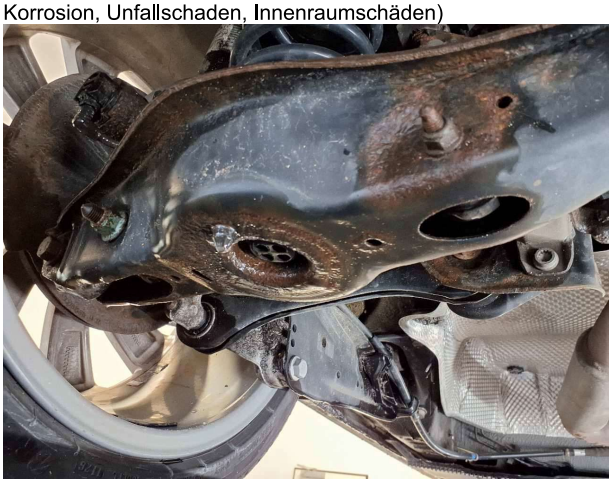
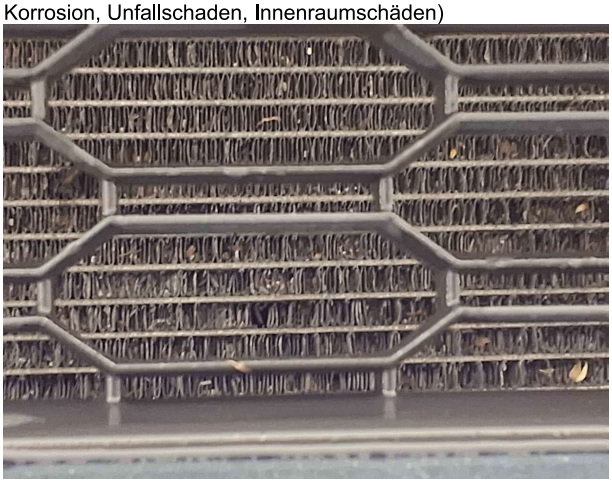
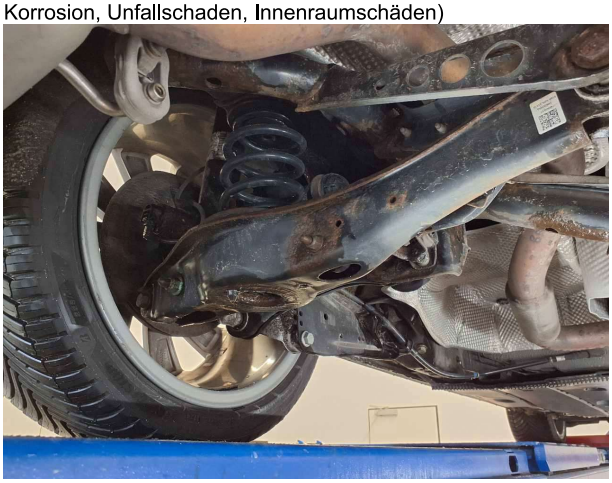
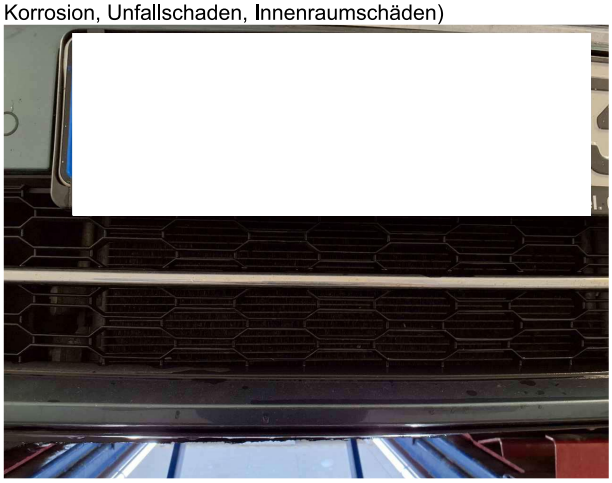
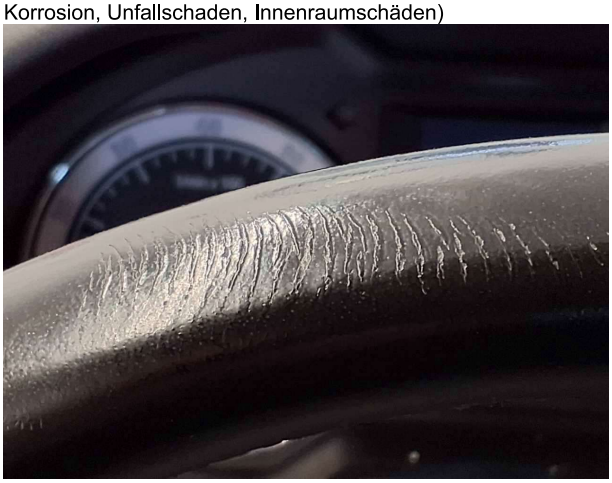
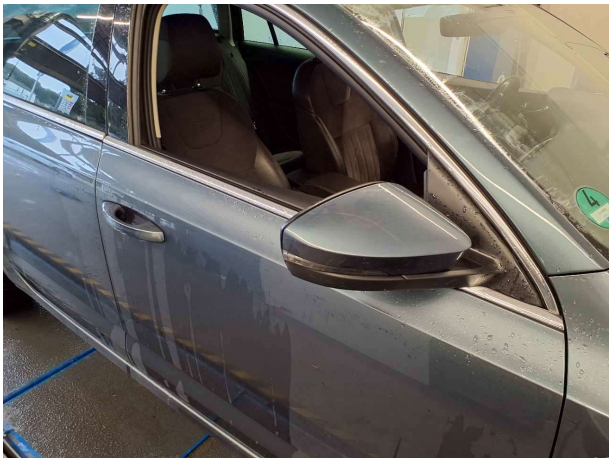
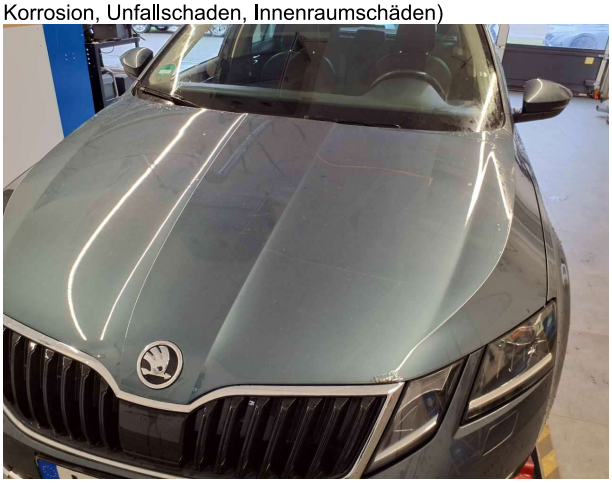
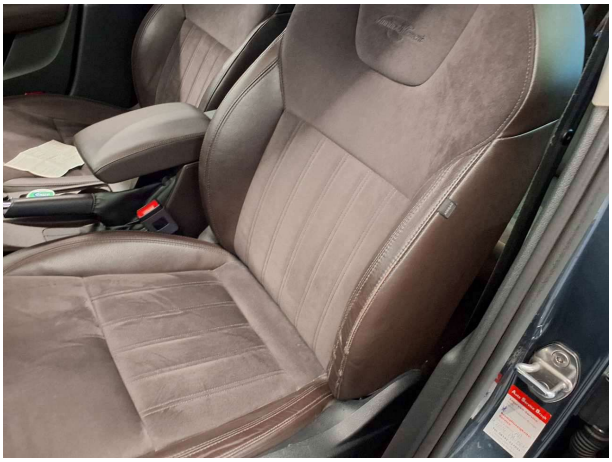
Nr.	Bauteilgruppe	Beschreibung
1	Karosserie	Karosserie (Kratzer, Dellen, Korrosion, Unfallschaden, Innenraumschäden)

Nr.	Vorschaden
1	Dach, Front, Seite links, Seite rechts, nicht fachgerecht repariert

Nr.	Ort
1	Dach, Dachholm links, Dachholm rechts, Motorhaube, Seitenwand links, Seitenwand rechts, Stoßfänger vorne, Tür hinten links, nicht fachgerecht ausgeführt

Nr.	Ort	Messung
1	Dach	191 µm
2	Dachholm links	283 µm
3	Dachholm rechts	236 µm
4	Heckklappe/-tür	106 µm
5	Kotflügel links	118 µm
6	Kotflügel rechts	127 µm
7	Motorhaube	147 µm
8	Seitenwand links	197 µm
9	Seitenwand rechts	192 µm
10	Tür hinten links	179 µm
11	Tür hinten rechts	116 µm
12	Tür vorne links	122 µm
13	Tür vorne rechts	116 µm

Beschädigung #1: Karosserie: Karosserie (Kratzer, Dellen, Korrosion, Unfallschaden, Innenraumschäden)
