Mercedes-Benz C 450 / AMG C 43 4Matic

Differenzbesteuert (§25a UStG) · Fahrzeugstandort 76*** · Fahrzeug aufgenommen am 10.11.2026

Hinweise zum Zustandsbericht

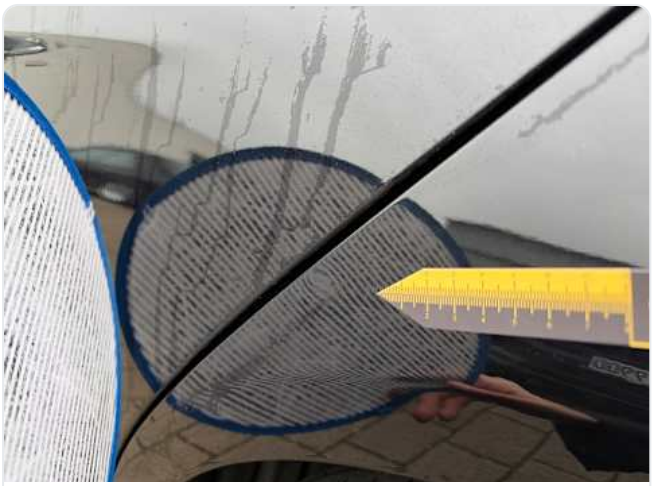
- Kotflügel vorne rechts (Kratzer, Steinschlag, Lackschaden)

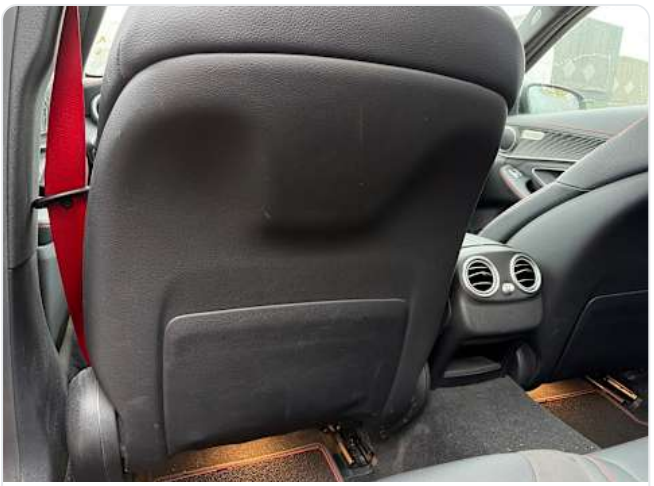
- Innenraum (Diverse Schäden, Kratzer, Tierhaare/Tiergeruch)

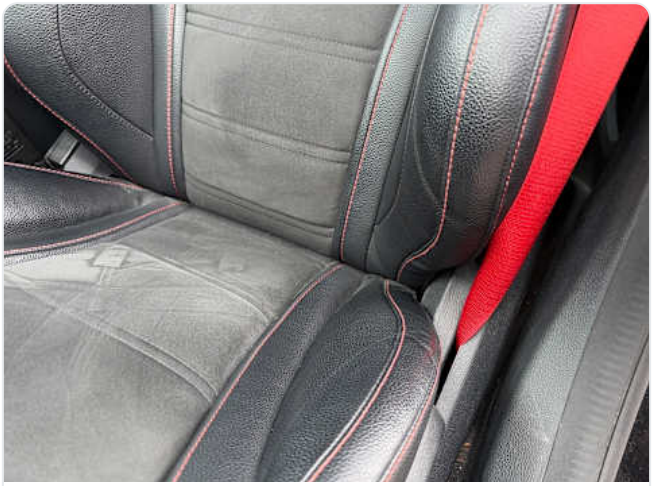
- Innenraum (Diverse Schäden, Kratzer, Tierhaare/Tiergeruch)
