CarOnSale

Volvo V40 Momentum

Differenzbesteuert (§25a UStG) · Fahrzeugstandort 74*** · Fahrzeug aufgenommen am 23.10.2026

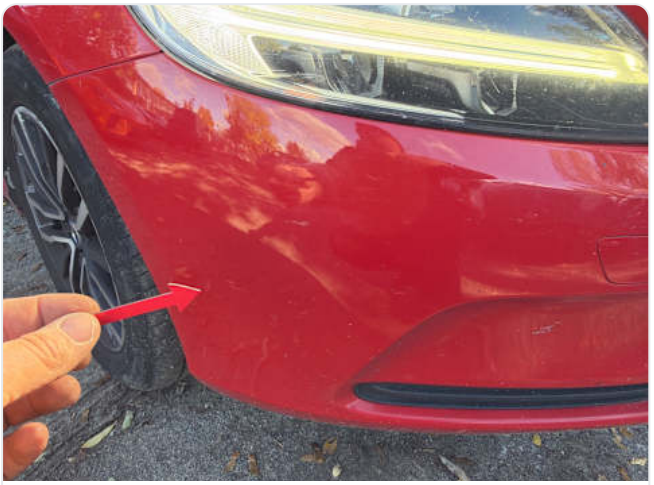
- Stoßstange vorne (Kratzer)

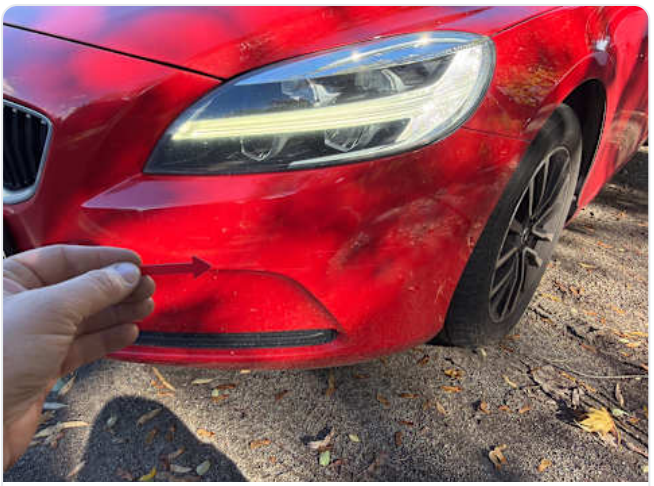
- Stoßstange vorne (Kratzer)

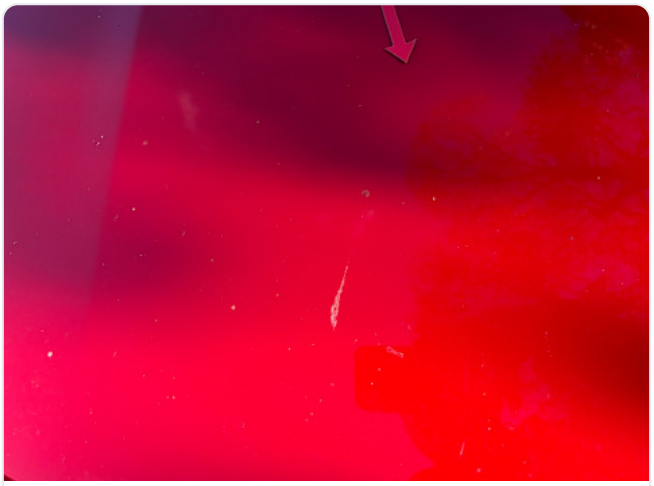
- Motorhaube (Steinschlag)

- Rad (Kratzer)

- Fahrertür (Kratzer)

- Beifahrertür (Kratzer)

- Türe hinten links (Kratzer)

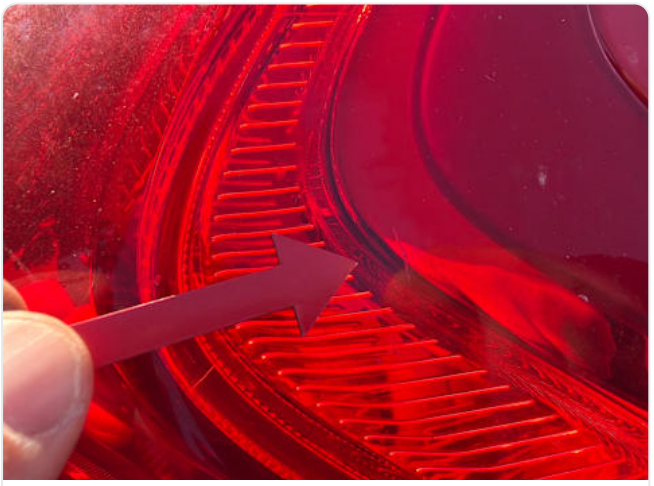
- Türe hinten links (Kratzer)

- Türe hinten rechts (Kratzer)

- Rücklicht (rechts) (Kratzer)

- Stoßstange hinten (Kratzer)

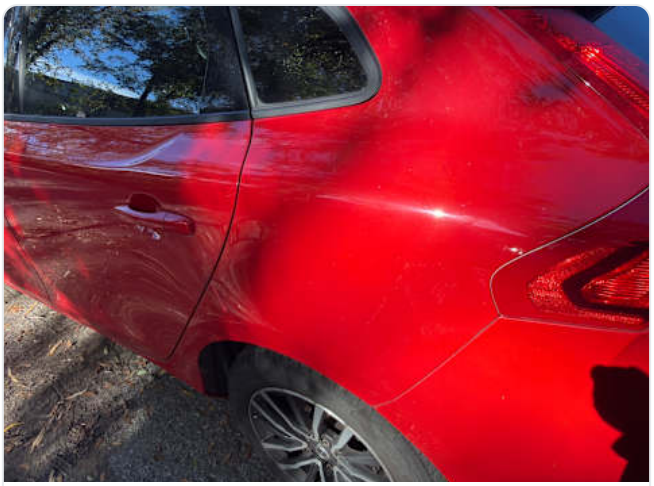
- Stoßstange hinten (Kratzer)

- Seitenteil hinten links (Kratzer, Delle)

- Seitenteil hinten rechts (Kratzer, Delle)
