CarOnSale

Toyota Auris Hybrid Executive

Differenzbesteuert (§25a UStG) · Fahrzeugstandort 65*** · Fahrzeug aufgenommen am 12.11.2026

Fahrzeug Schadenfotos (Außen)

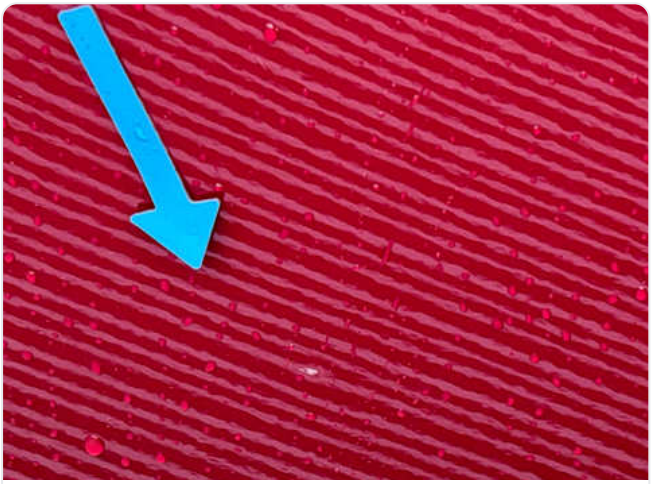
- Stoßstange vorne (Lackschaden)

- Motorhaube (Anderer Schaden): Dämmung

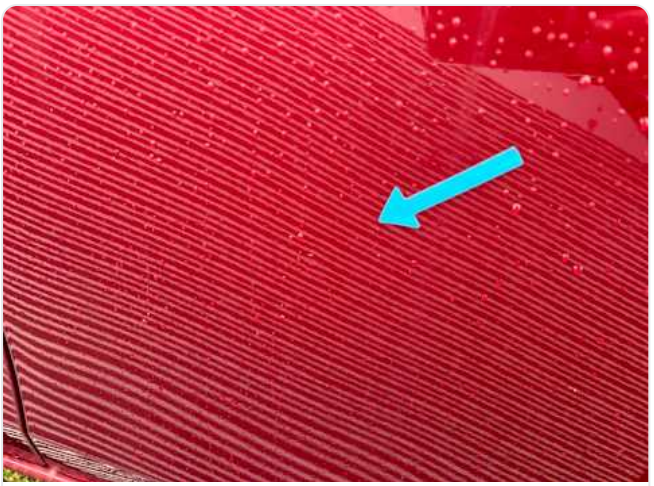
- Motorhaube (Steinschlag)

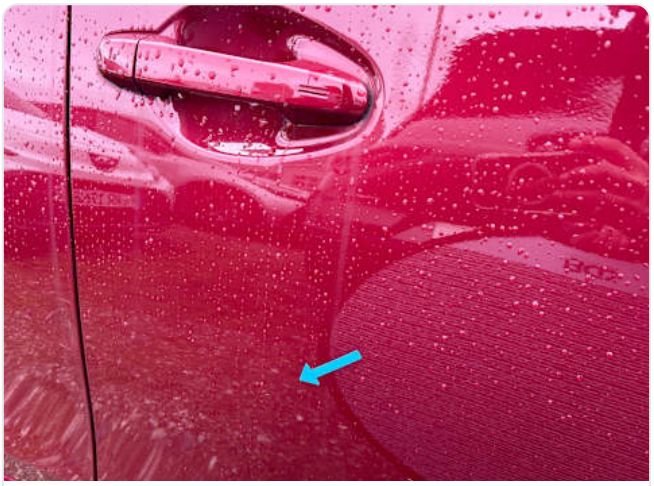
- Fahrertür (Lackschaden)
