CarOnSale

Opel Grandland Ultimate

Differenzbesteuert (§25a UStG) · Fahrzeugstandort 45*** · Fahrzeug aufgenommen am 03.11.2026

06/2018	149.444km	LEISTUNG 131 PS	KRAFTSTOFF Benzin	GETRIEBE-TYP Schaltgetriebe	3

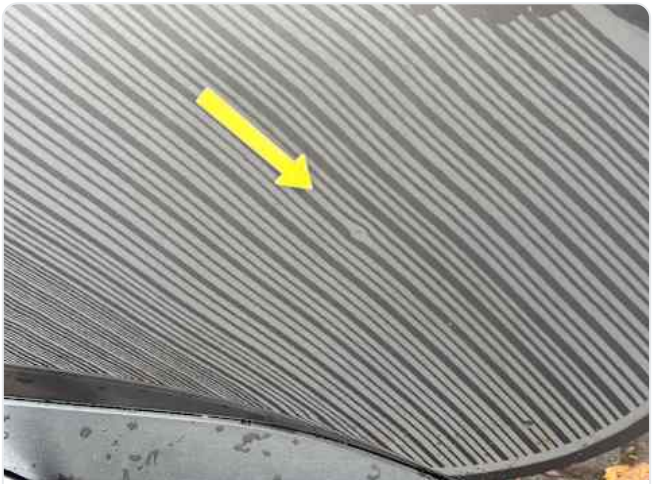
- Stoßstange vorne (Kratzer, Lackschaden)
