Betrifft	**Zustandsbericht**
Auftrag vom / durch	**09.10.2026 / GTÜ**

TECHNISCHE DATEN UND FAHRZEUGBESCHREIBUNG

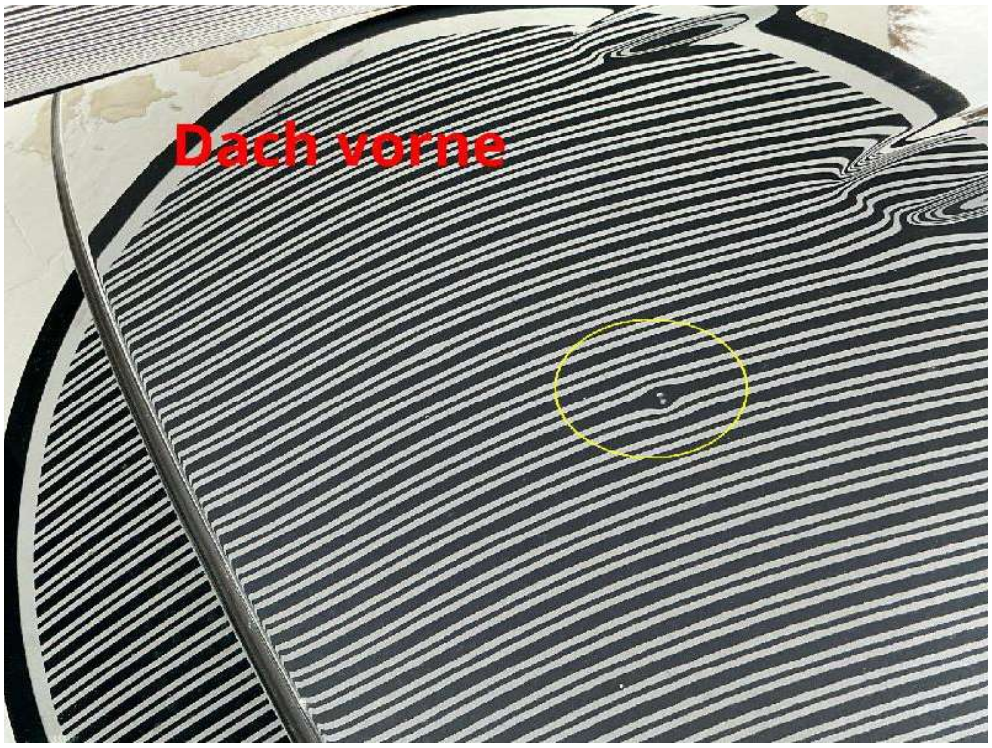
Bild: 09.Dach/Schiebedach

09.Dach/Schiebedach	1.600,00	Dellen mit Lackbeschädigungen, instandsetzen	
10-1.Haube vorne	150,00	Dellen, instandsetzen drücken	
11-4.Seitenteile rechts	120,00	Dellen drücken	
Motorraum/Bodengruppe/Bremsen/Lenkung
