CarOnSale

GWM (Great Wall Motor) Ora 03 126 kW 300

Regelbesteuert (Deutschland) · Fahrzeugstandort 37*** · Fahrzeug aufgenommen am 12.11.2026

Hinweise zum Zustandsbericht

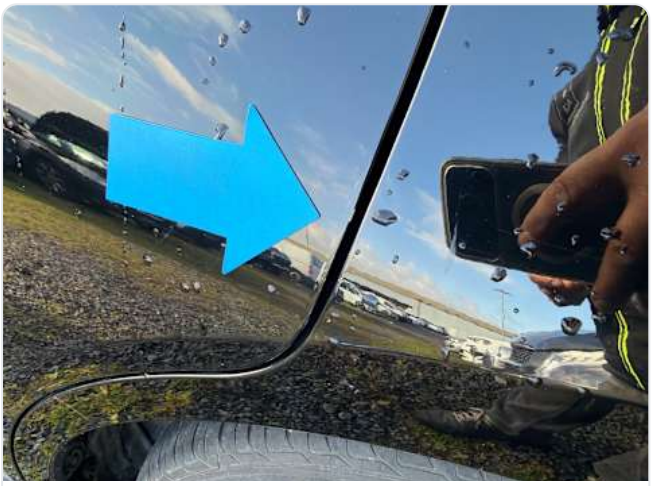
- Türe hinten rechts (Lackschaden)
