CarOnSale

Dacia Lodgy Laureate

Differenzbesteuert (§25a UStG) · Fahrzeugstandort 92*** · Fahrzeug aufgenommen am 23.10.2026

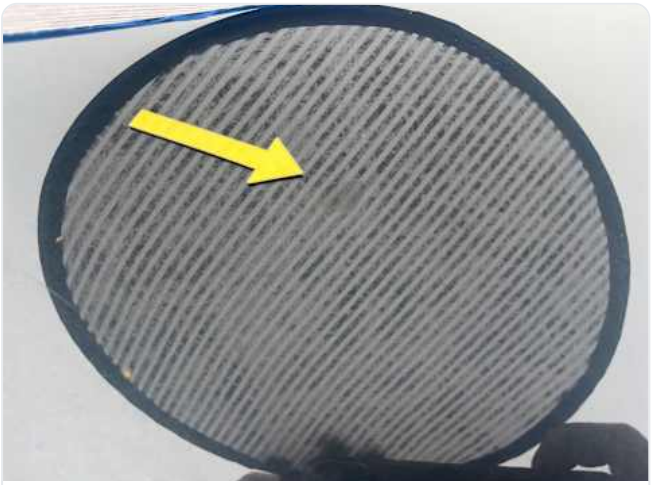
- Stoßstange vorne (Lackschaden, Kratzer)

- Motorhaube (Delle)

- Motorhaube (Rost)

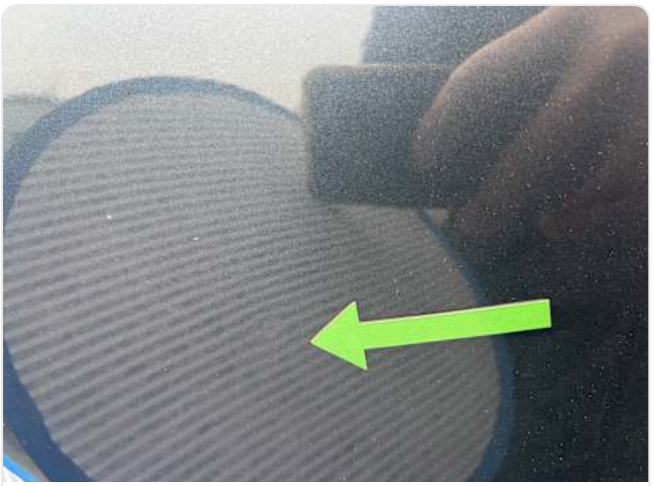
- Fahrertür (Lackschaden)

- Fahrertür (Lackschaden, Kratzer)

- Beifahrertür (Lackschaden, Delle)

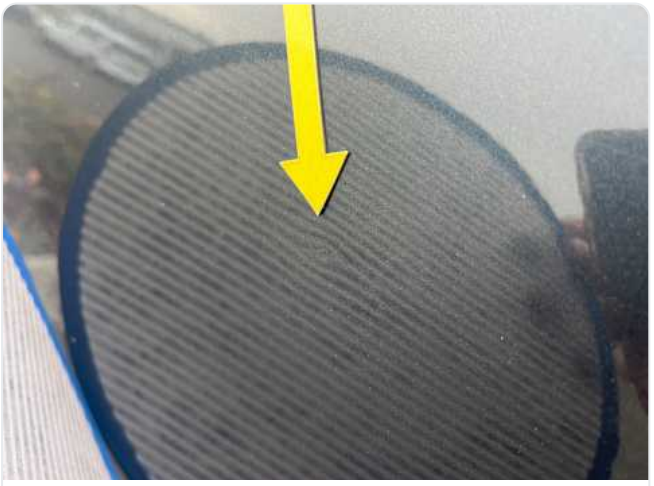
- Beifahrertür (Lackschaden, Delle)

- Türe hinten links (Lackschaden, Delle)

- Türe hinten rechts (Delle, Lackschaden)

- Stoßstange hinten (Lackschaden, Kratzer)

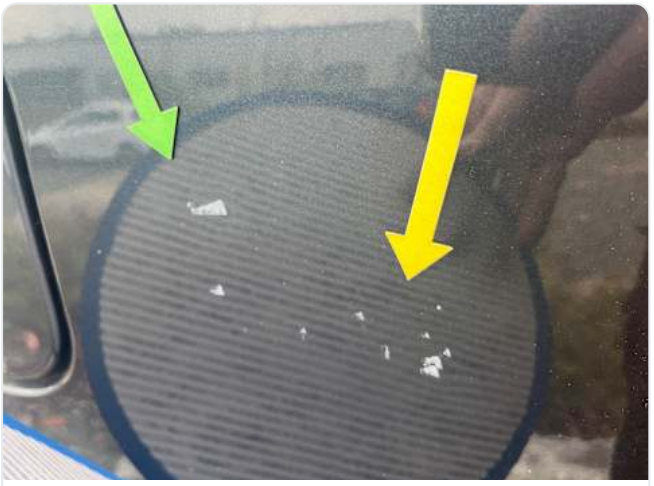
- Schweller links (Lackschaden, Kratzer)

- Schweller rechts (Rost)

- Kotflügel vorne rechts (Lackschaden, Kratzer)

- Seitenteil hinten rechts (Lackschaden, Kratzer, Delle)

- Seitenteil hinten rechts (Rost)

- Heckklappe (Delle)

- Heckklappe (Lackschaden, Kratzer)
