CarOnSale

# Volkswagen Golf Comfortline BMT/Start-Stop

Regelbesteuert (Deutschland) · Fahrzeugstandort 27*** · Fahrzeug aufgenommen am 12.11.2026

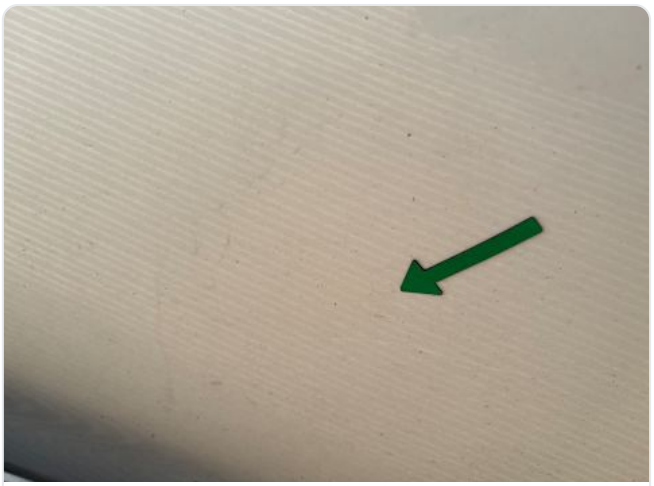
- Motorhaube (Delle)

- Motorhaube (Anderer Schaden): Dämmung beschädigt

- Rad (Kratzer)
