Ford Transit

Regelbesteuert (Deutschland) · Fahrzeugstandort 84*** · Fahrzeug aufgenommen am 13.11.2026

LEISTUNG	KRAFTSTOFF	GETRIEBE-TYP	
01/2020	86.768km	170 PS	Diesel	Schaltgetriebe	1

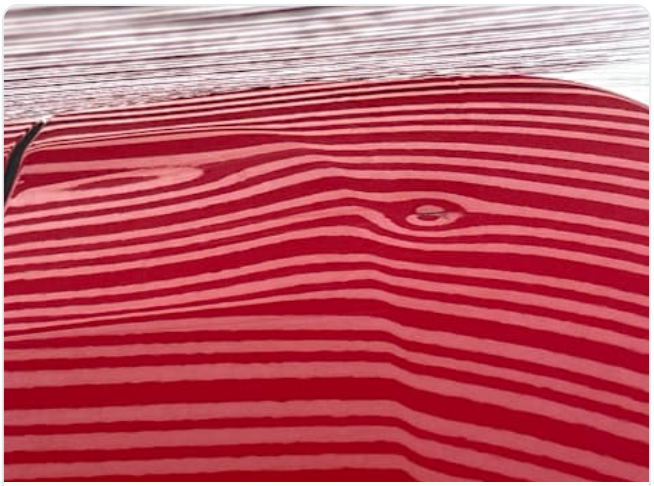
- Beifahrertür (Verformung, Kratzer)
