Bewertungsgutachten

Kennzeichen **FIN** **WAUZZZGY9SA095679**

Fahrzeugart	Personenkraftwagen
Hersteller	AUDI
Typ / Verkaufsbezeichnung	GY / A3 35 TDI Limousine S tronic

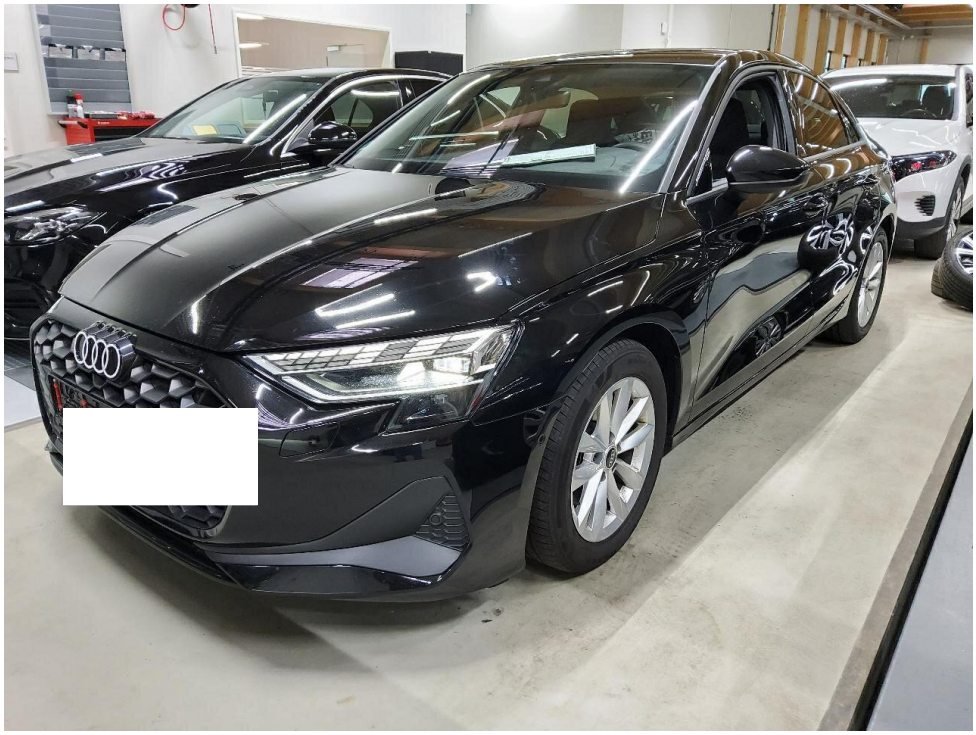
Bild 1 : Diagonale vorn

Stoßfänger vorne, Steinschäge; Motorhaube, Steinschläge; Frontscheibe, Steinschläge.

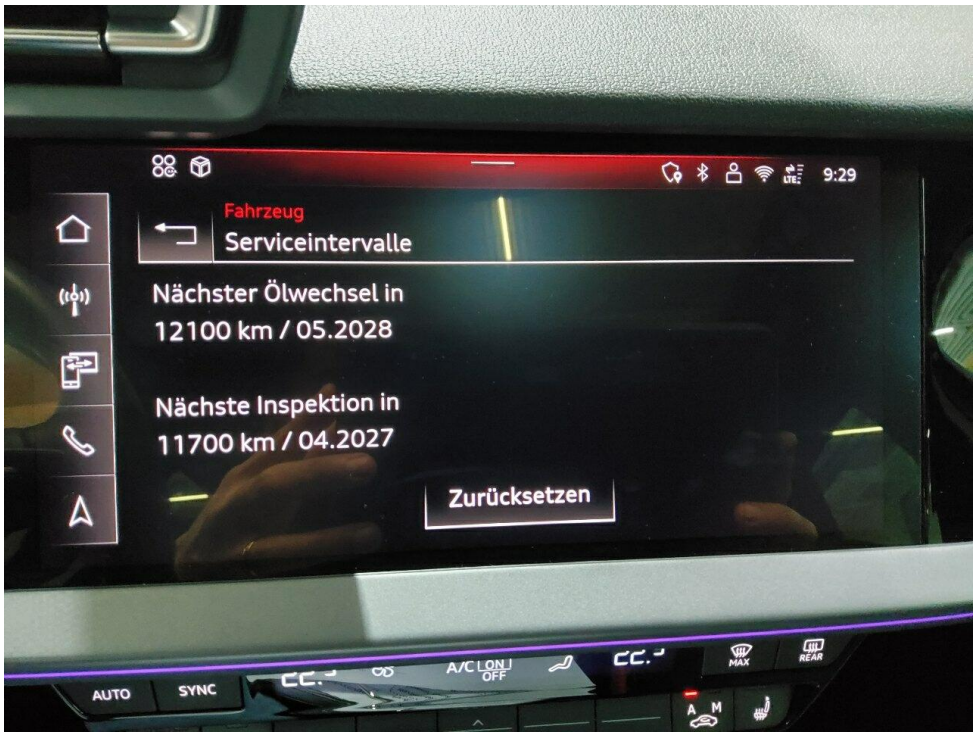
Bild 8 : Wartungsnachweis

Wartungsnachweis: digital
bis Wartung verbleiben: 11.700 km (zum Besichtigungszeitpunkt)
