Opel Corsa C (2000->)

EZ 04/2001 | Kleinwagen | Benzin | Schaltgetriebe | 112737 km | 291,00 EUR | Angefragt am: 09.11.2026 | Zeitraum 30 Tage

Erstbewertung

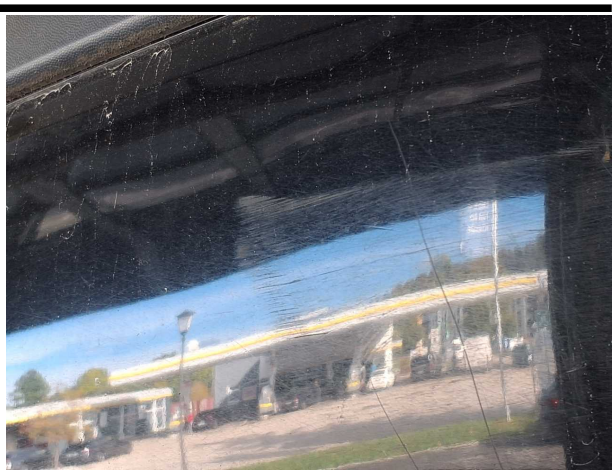
Nr.	Bauteilgruppe	Beschreibung
1	Motor	Motor (Mehrkosten möglich) - undicht - Diagnose durchführen
2	Karosserie	Karosserie (Kratzer, Dellen, Korrosion, Unfallschaden, Innenraumschäden)

Nr.	Vorschaden
1	Seite rechts, nicht fachgerecht repariert

Nr.	Ort
1	Seitenwand rechts, nicht fachgerecht ausgeführt

Nr.	Ort	Messung
1	Dach	116 µm
2	Dachholm links	119 µm
3	Dachholm rechts	126 µm
4	Heckklappe/-tür	128 µm
5	Kotflügel links	124 µm
6	Kotflügel rechts	116 µm
7	Motorhaube	120 µm
8	Seitenwand links	128 µm
9	Seitenwand rechts	183 µm
10	Tür vorne links	124 µm
11	Tür vorne rechts	118 µm

Beschädigung #2: Karosserie: Karosserie (Kratzer, Dellen, Korrosion, Unfallschaden, Innenraumschäden)

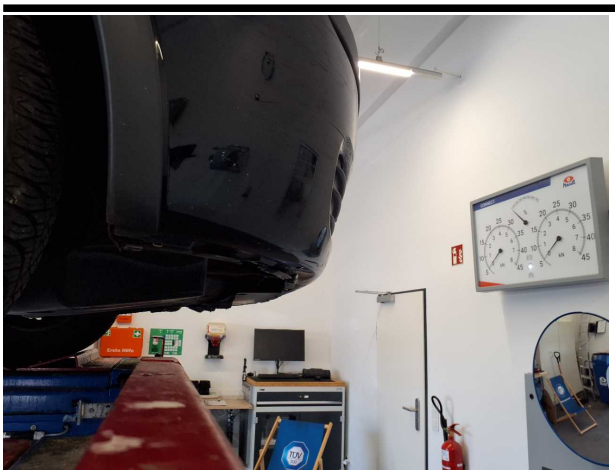
Beschädigung #2: Karosserie: Karosserie (Kratzer, Dellen, Korrosion, Unfallschaden, Innenraumschäden)

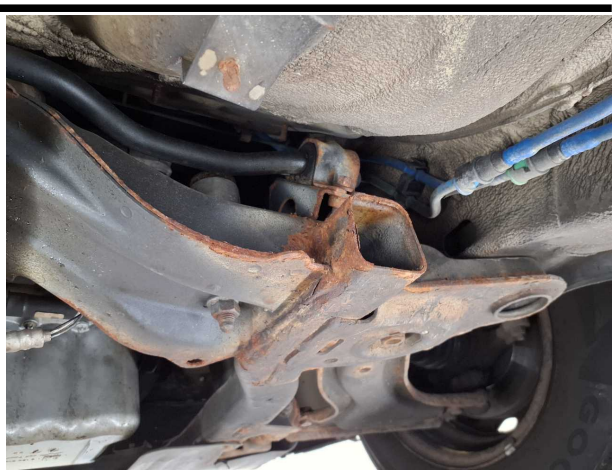
Beschädigung #2: Karosserie: Karosserie (Kratzer, Dellen, Korrosion, Unfallschaden, Innenraumschäden)

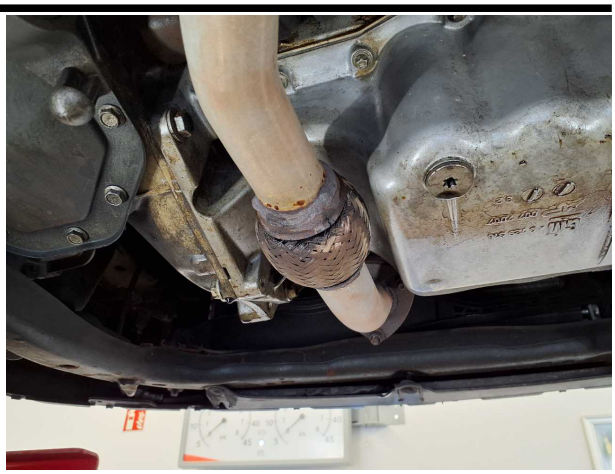
Beschädigung #2: Karosserie: Karosserie (Kratzer, Dellen, Korrosion, Unfallschaden, Innenraumschäden)

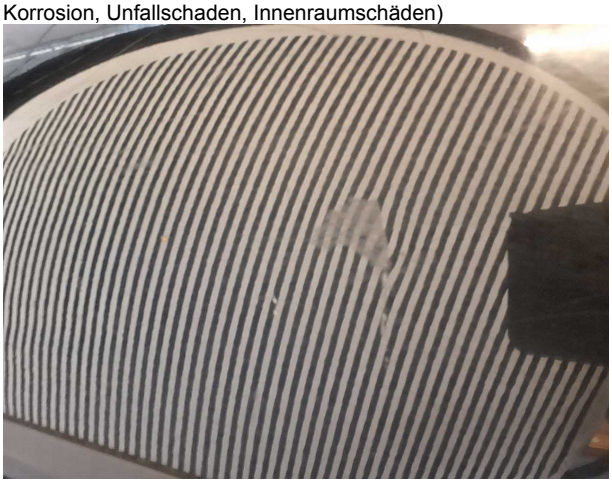
Beschädigung #2: Karosserie: Karosserie (Kratzer, Dellen, Korrosion, Unfallschaden, Innenraumschäden)

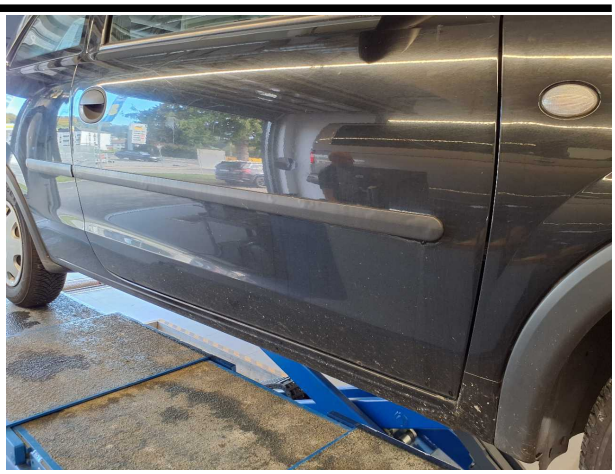
Beschädigung #2: Karosserie: Karosserie (Kratzer, Dellen, Korrosion, Unfallschaden, Innenraumschäden)

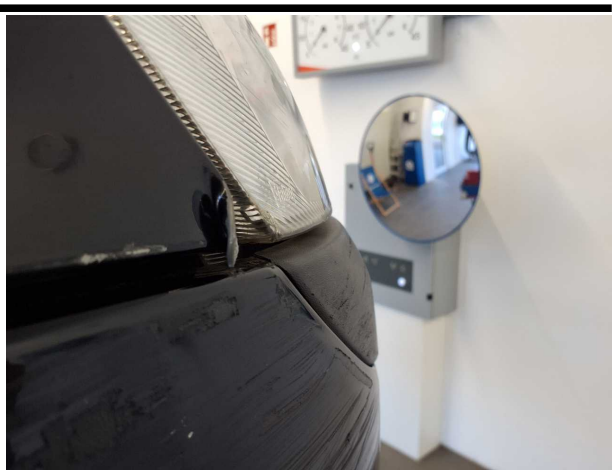
Beschädigung #2: Karosserie: Karosserie (Kratzer, Dellen, Korrosion, Unfallschaden, Innenraumschäden)

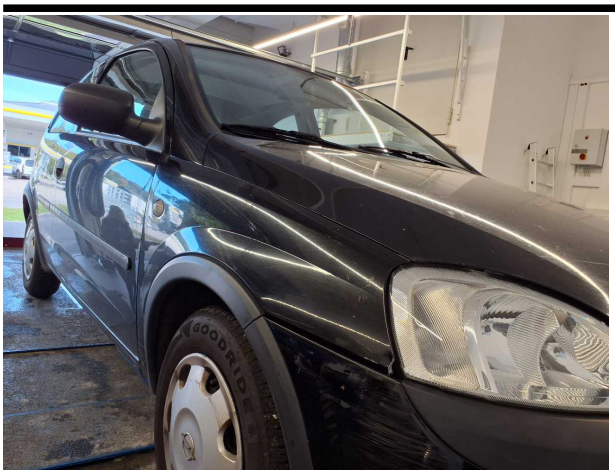
Beschädigung #2: Karosserie: Karosserie (Kratzer, Dellen, Korrosion, Unfallschaden, Innenraumschäden)

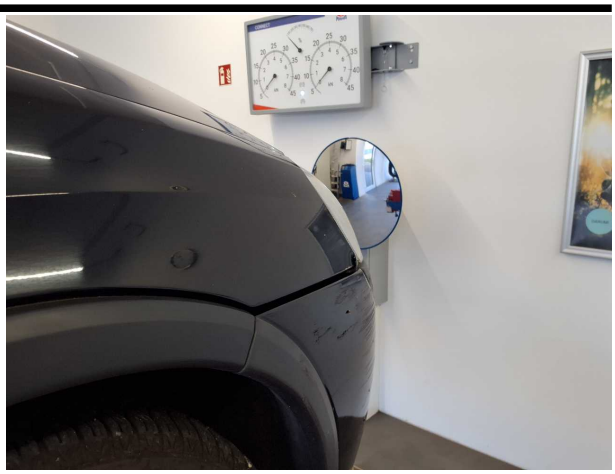
Beschädigung #2: Karosserie: Karosserie (Kratzer, Dellen, Korrosion, Unfallschaden, Innenraumschäden)

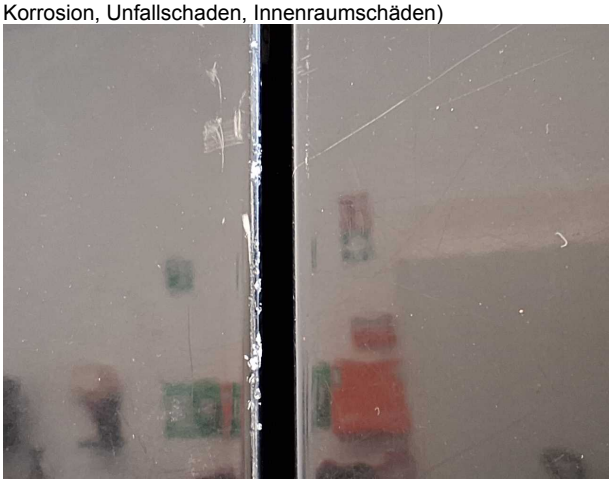
Beschädigung #2: Karosserie: Karosserie (Kratzer, Dellen, Korrosion, Unfallschaden, Innenraumschäden)

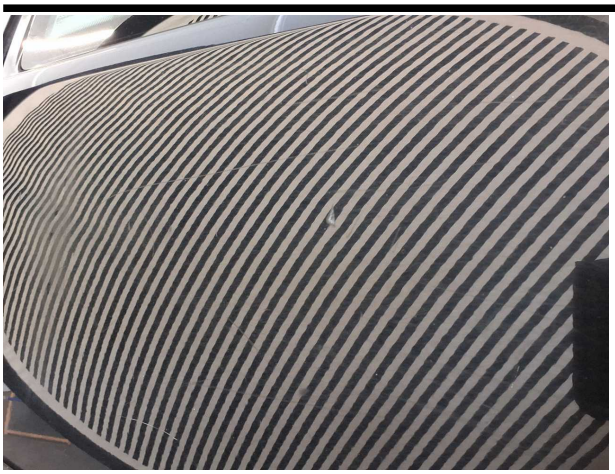
Beschädigung #2: Karosserie: Karosserie (Kratzer, Dellen, Korrosion, Unfallschaden, Innenraumschäden)

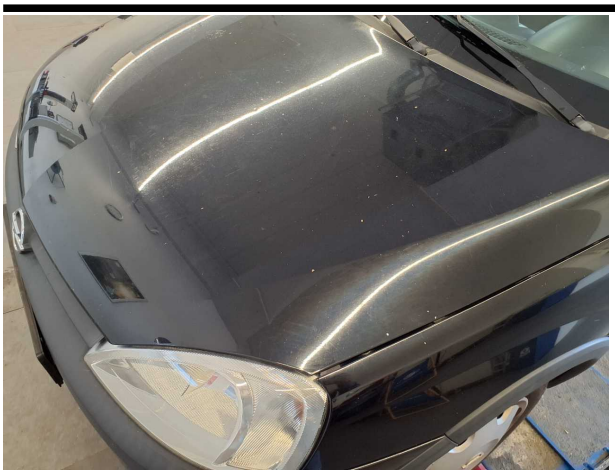
Beschädigung #2: Karosserie: Karosserie (Kratzer, Dellen, Korrosion, Unfallschaden, Innenraumschäden)
