PEUGEOT BOXER PRITSCHE (2014->) 435 L4 BLUEHDI 165 STOP&START MOTOR 2,2 LTR. - 121 KW BLUE-HDI FAP KAT PRITSCHE STANDARD

VIN: VF3YDCPAU12Y94715

Bewertungsdetails

Bewertungsort
AKB Zörbig

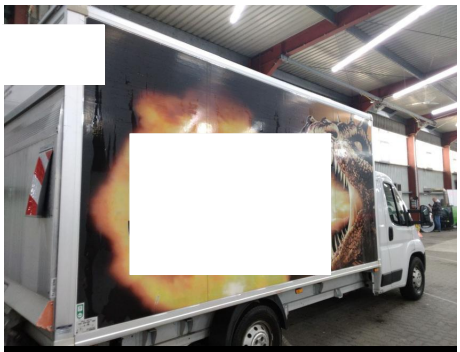
Entklebung / - / Beklebt

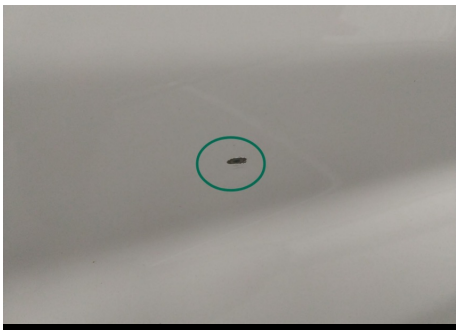
Alle Beträge sind als Nettowerte (ohne Mehrwertsteuer) angegeben.
Dieser Inspektionsbericht kann personenbezogene Daten im Sinne der DSGVO (EU 2016/679) enthalten. Diese Daten werden ausschließlich zum Zweck der Abwicklung von Fahrzeugrückgaben, der Zustandsbewertung sowie der Bearbeitung damit verbundener Kosten verarbeitet. Der Zugriff ist auf autorisierte Konzerngesellschaften, relevante Dienstleister und Geschäftskunden beschränkt, soweit erforderlich. Jede andere Nutzung oder Weitergabe muss den geltenden Datenschutzgesetzen entsprechen; eine Weitergabe an nicht autorisierte Dritte ist untersagt.

Außenspiegelkappe / Links / Kratzer

012	Türeinstieg / Vorne Rechts	Abgewetzt	Akzeptabel
013	Außenspiegelkappe / Links	Kratzer	Smart Repair

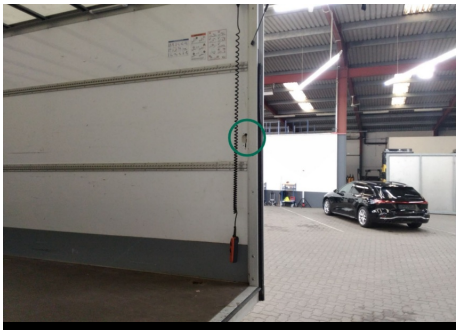
Eckprofil / Oben Hinten Links / Gebrochen

018	Eckprofil / Oben Hinten Links	Gebrochen	Ersetzen

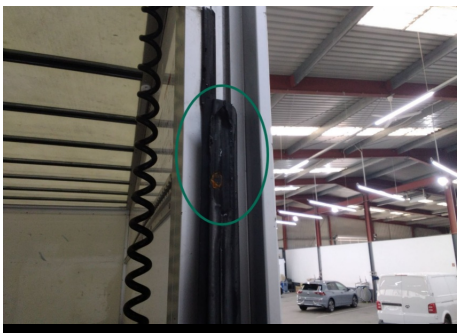
Halterung Fernbedienung / Hinten Rechts / Fehlt

020	Halterung Fernbedienung / Hinten Rechts	Fehlt	Ersetzen

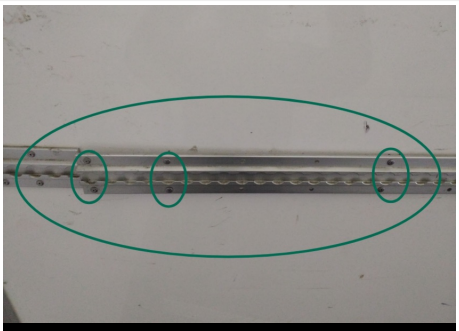
Seitenwand / Rechts / Gebrochen

024	Seitenwand / Rechts Mit Fenster : Nein	Gebrochen	Reparieren

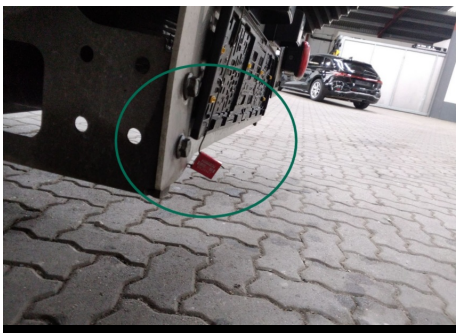
Abdeckung / Hinten Rechts / Gebrochen

029	Abdeckung / Hinten Rechts	Gebrochen	Ersetzen

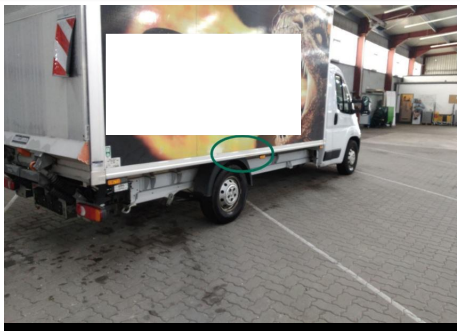
[4] Verbogen, neu einstellen

Rücklicht Halterung / Hinten Links / Delle

031	Rücklicht Halterung / Hinten Links [4]	Delle	Reparieren
