CarOnSale

Volkswagen T-Roc Sport 4Motion

Differenzbesteuert (§25a UStG) · Fahrzeugstandort 32*** · Fahrzeug aufgenommen am 03.11.2026

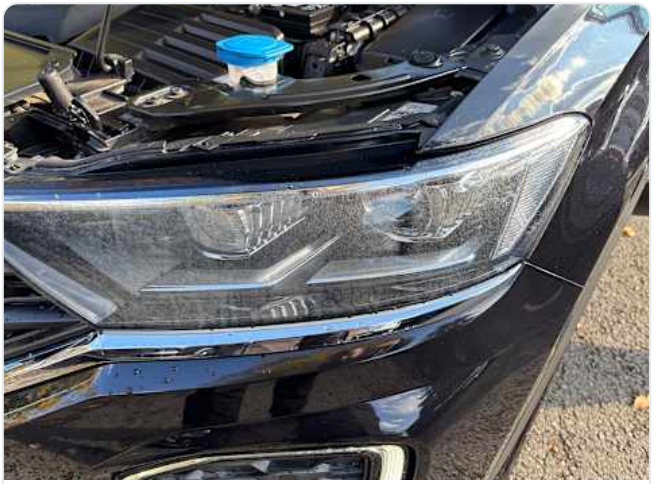
- Stoßstange vorne (Kratzer)
