CarOnSale

Volkswagen Golf Trendline BMT

Differenzbesteuert (§25a UStG) · Fahrzeugstandort 26*** · Fahrzeug aufgenommen am 17.11.2026

LEISTUNG	KRAFTSTOFF	GETRIEBE-TYP	
03/2015	215.367km	105 PS	Diesel	Schaltgetriebe	2

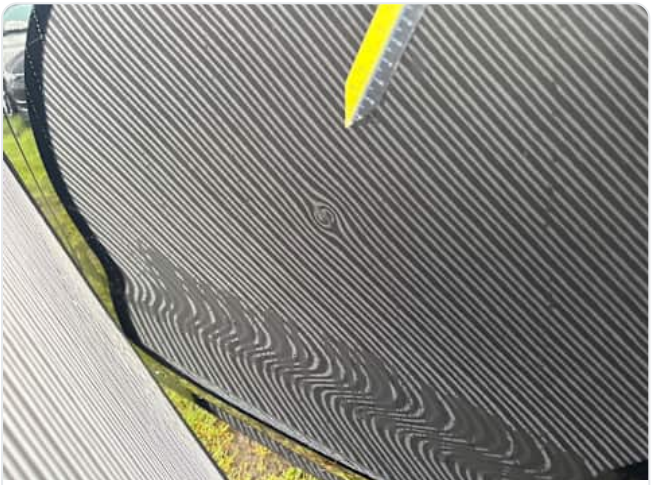
- Stoßstange vorne (Kratzer)

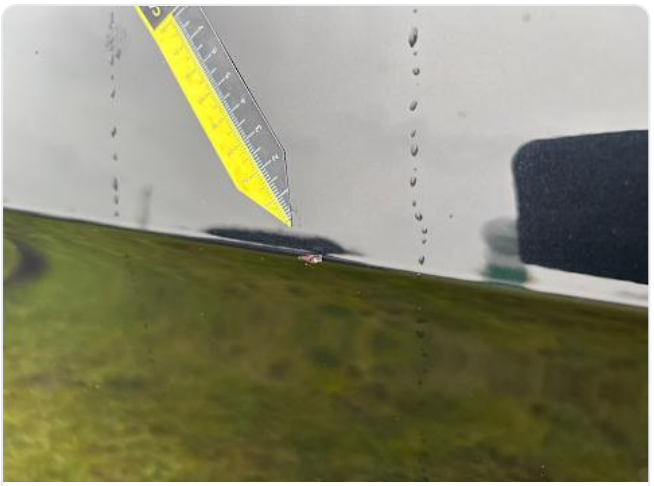
- Rad (Rost)

- Rad (Kratzer)

- Beifahrertür (Delle)

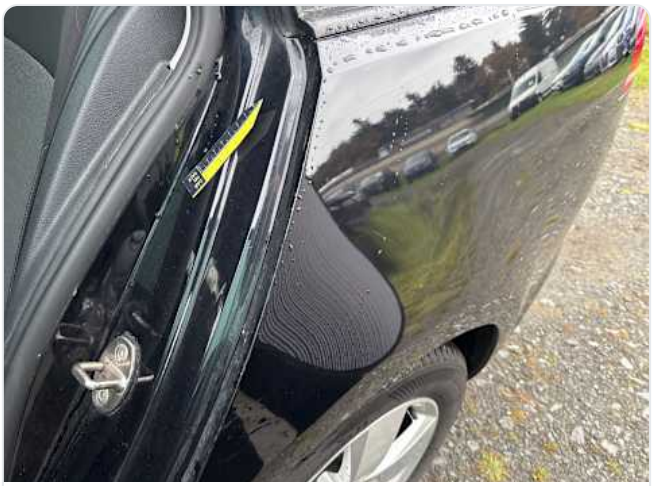
- Schweller links (Delle, Kratzer)
