CarOnSale

Kia Venga Spirit

Differenzbesteuert (§25a UStG) · Fahrzeugstandort 48*** · Fahrzeug aufgenommen am 02.11.2026

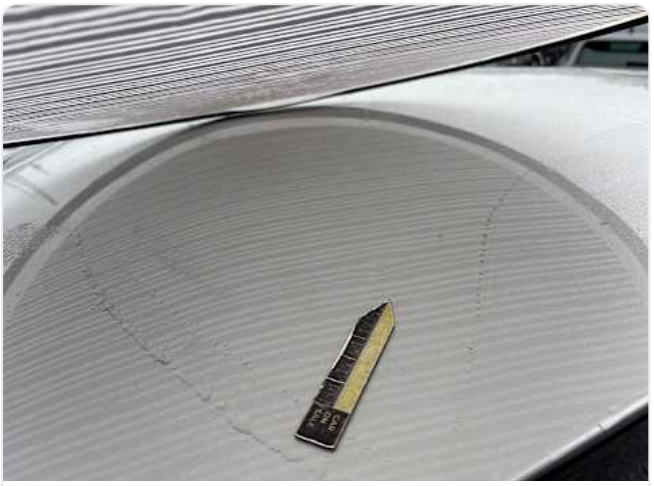
- Beifahrertür (Kratzer)

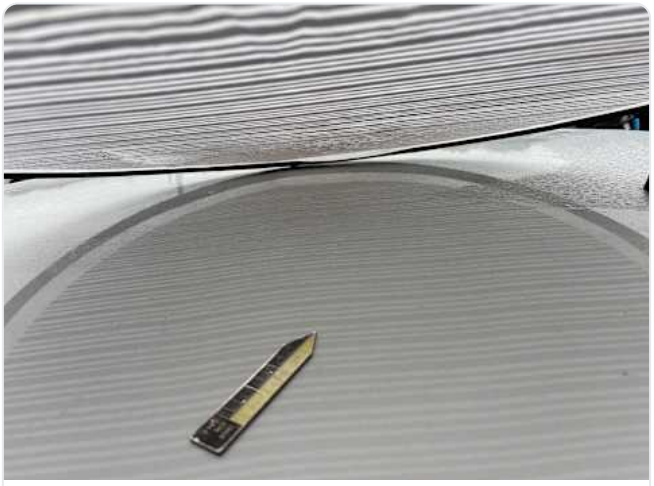
- Türe hinten rechts (Kratzer)
