CarOnSale

Ford Focus Business

Differenzbesteuert (§25a UStG) · Fahrzeugstandort 27*** · Fahrzeug aufgenommen am 10.11.2026

LEISTUNG	KRAFTSTOFF	GETRIEBE-TYP	
01/2018	142.544km	150 PS	Diesel	Automatikgetriebe	2

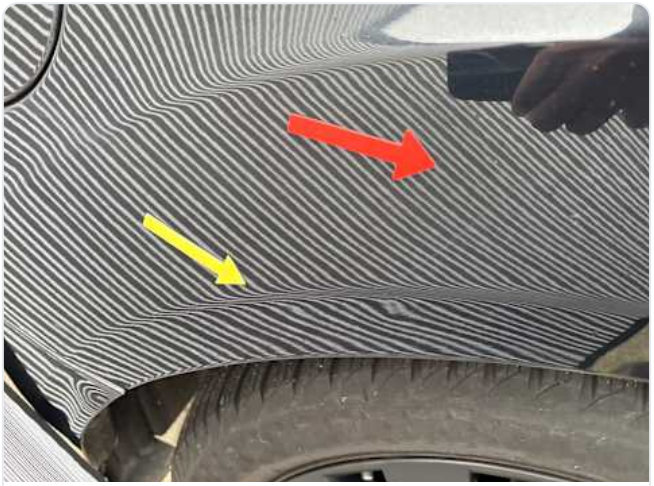
- Kotflügel vorne rechts (Kratzer)
