CarOnSale

Toyota AYGO Cool

Differenzbesteuert (§25a UStG) · Fahrzeugstandort 49*** · Fahrzeug aufgenommen am 04.11.2026

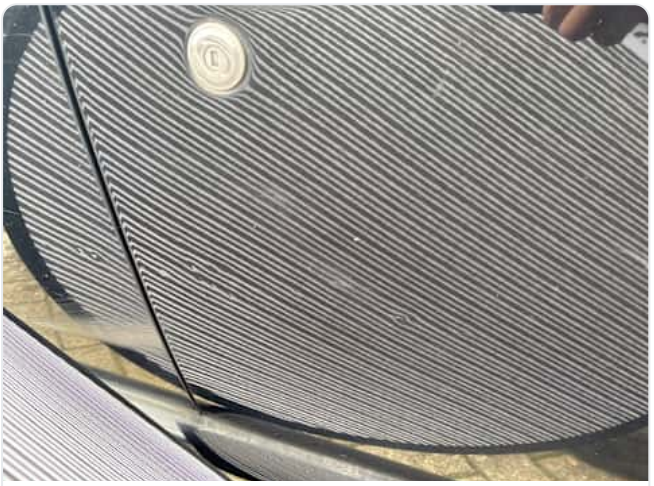
- Motorhaube (Kratzer)
