CarOnSale

Jeep Grand Cherokee 6.4 V8 HEMI SRT

Regelbesteuert (Deutschland) · Fahrzeugstandort 77*** · Fahrzeug aufgenommen am 13.11.2026

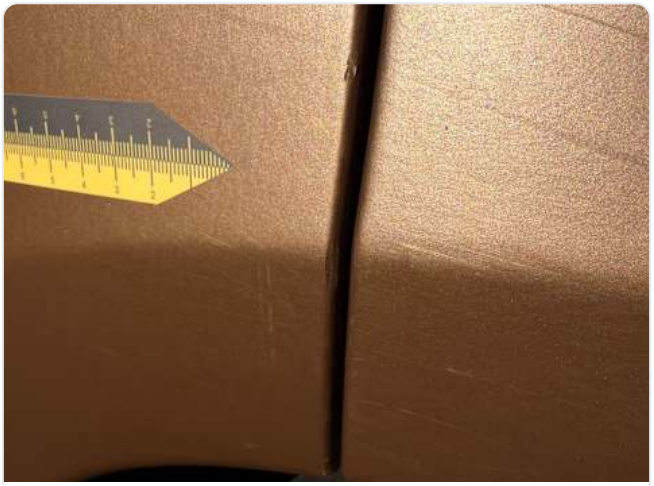
- Beifahrertür (Kratzer, Lackschaden, Anderer Schaden): Folie gerissen

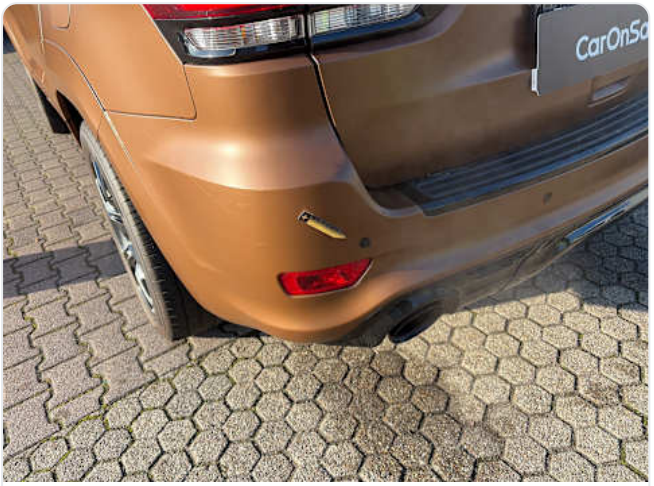
- Türe hinten rechts (Kratzer, Lackschaden, Anderer Schaden, Delle): Folie gerissen

- Stoßstange hinten (Kratzer, Anderer Schaden): Folie gerissen

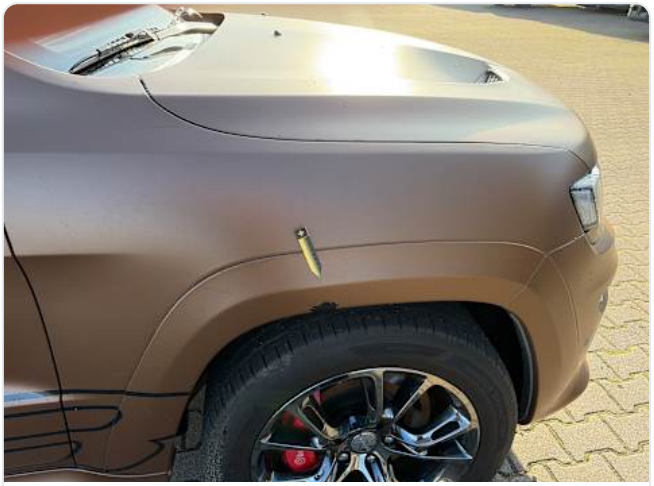
- Kotflügel vorne links (Anderer Schaden, Kratzer): Folie gerissen
