CarOnSale

BMW sDrive 18 d

Differenzbesteuert (§25a UStG) · Fahrzeugstandort 41*** · Fahrzeug aufgenommen am 13.11.2026

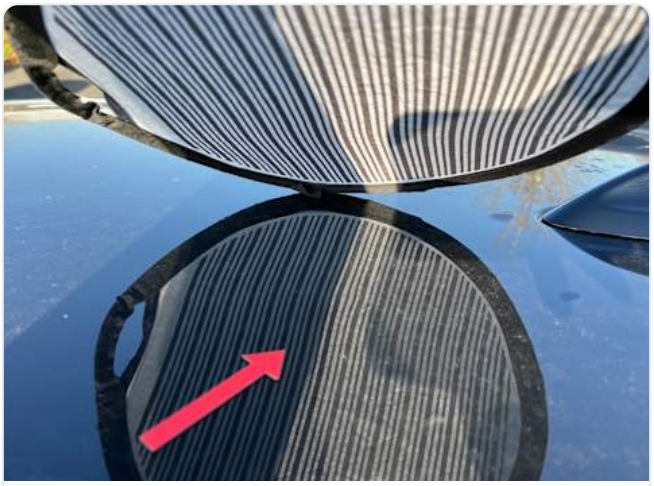
- Türe hinten links (Delle, Kratzer)

- Dach (Delle)
