CarOnSale

Mercedes-Benz E 300 de

Regelbesteuert (Deutschland) · Fahrzeugstandort 76*** · Fahrzeug aufgenommen am 02.11.2026

Fahrzeugdaten

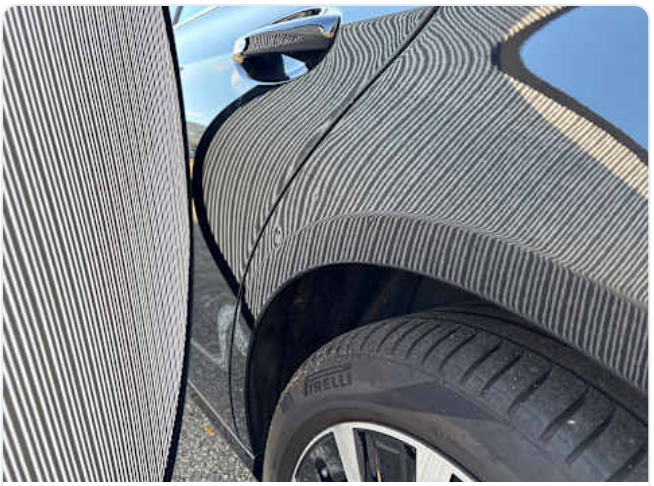
- Stoßstange hinten (Kratzer)

- Seitenteil hinten links (Kratzer, Delle)
