CarOnSale

Fiat 500 Lounge

Differenzbesteuert (§24 UStG) · Fahrzeugstandort 44*** · Fahrzeug aufgenommen am 28.10.2026

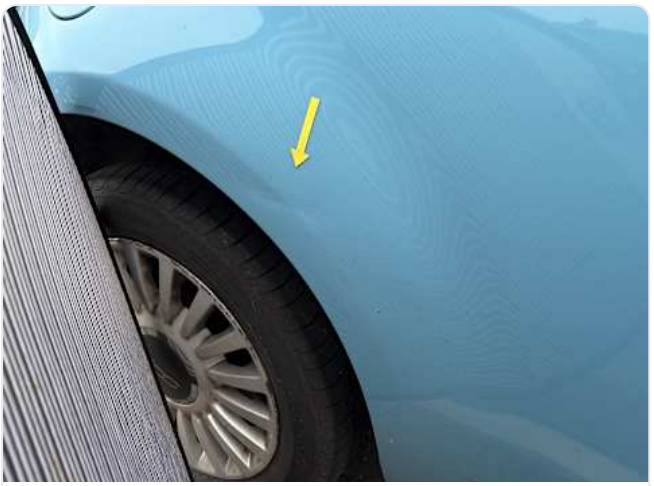
- Schweller rechts (Rost, Lackschaden, Verformung)
