CarOnSale

BMW 320 d

Regelbesteuert (Deutschland) · Fahrzeugstandort 88*** · Fahrzeug aufgenommen am 10.11.2026

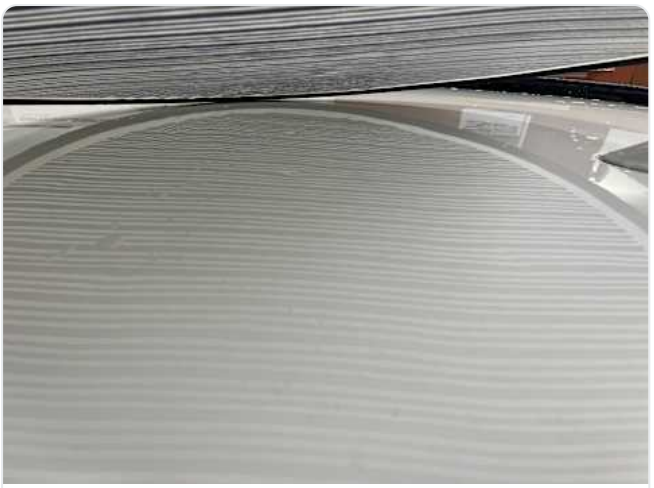
- Motorhaube (Delle)
