Zustandsbericht / Minderwertgutachten

Kennzeichen **Fahrgestellnummer** **WAUZZZF43NA035786**

Hersteller	Audi	Typ / Handelsbez. bzw. Modell	A4 40 2.0 TDI Avant S line (EURO 6d)
Aufbau	Kombi	Erstzulassung	27.04.2022
FIN	WAUZZZF43NA035786	Laufleistung	132.862 / km
Bem. zur Laufleistung / Grund	Laufleistung laut Wegstrecken-zähler	Antriebsart	Diesel
Motorart / Zylinder	4	Farbe / Lackierung / Lacktyp / Lackierungsart	Blau / Navarrablau Metallic
Hubraum	1.968 / cm³	Polster / Polsterfarbe	Stoff Sequenz/Leder-Kombination / Schwarz-schwarz-felsgrau
Leistung	150 / kW	Schadstoffklasse / Feinstaub-plakette	Euro 6d
Anzahl Türen	5	Getriebeart	Automatik
Anzahl HalterBesitzer	2	Fälligkeit HU/AU	unbekannt
KBA-Nummer	0588 / BWG

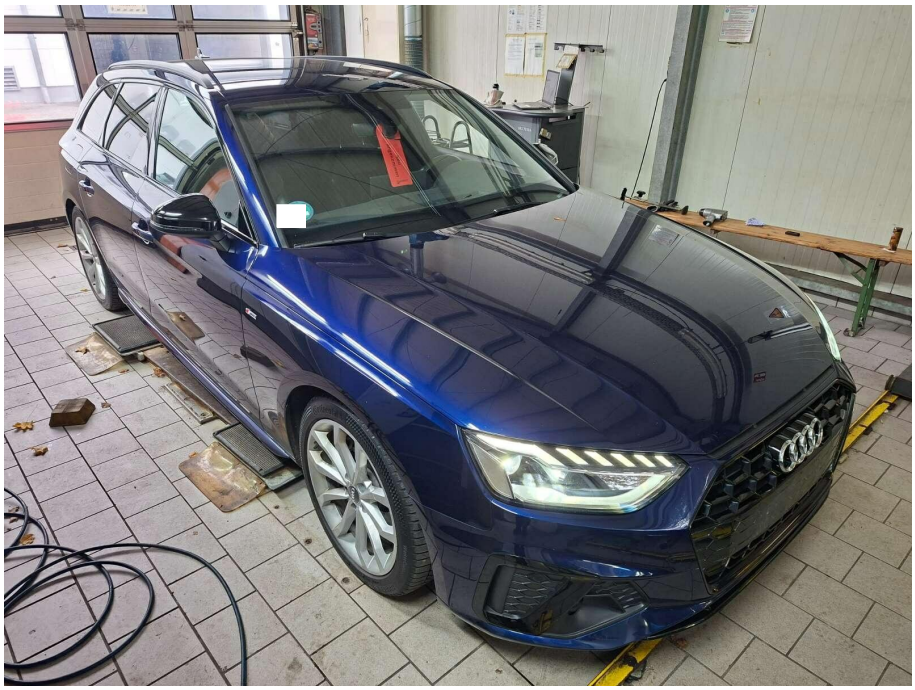
Übersichtsbild vorne rechts

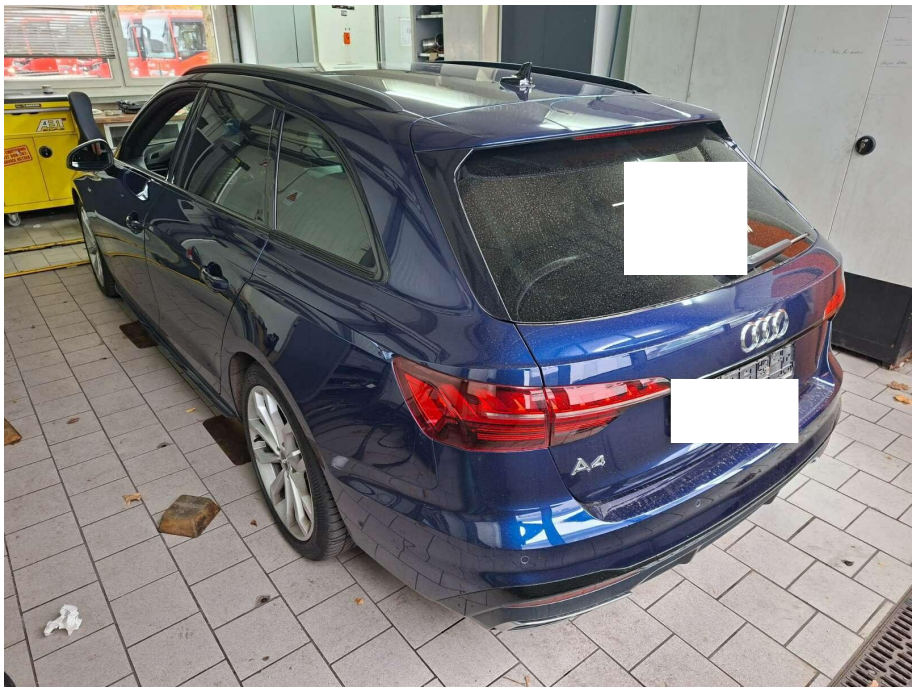
Übersichtsbild hinten links

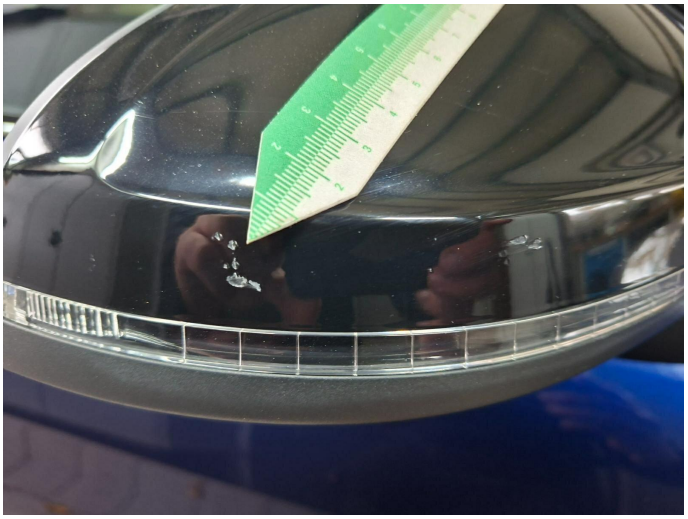
Bild 1:
Außen, Außenspiegel rechts - Lackierung, verschrammt, smart repair

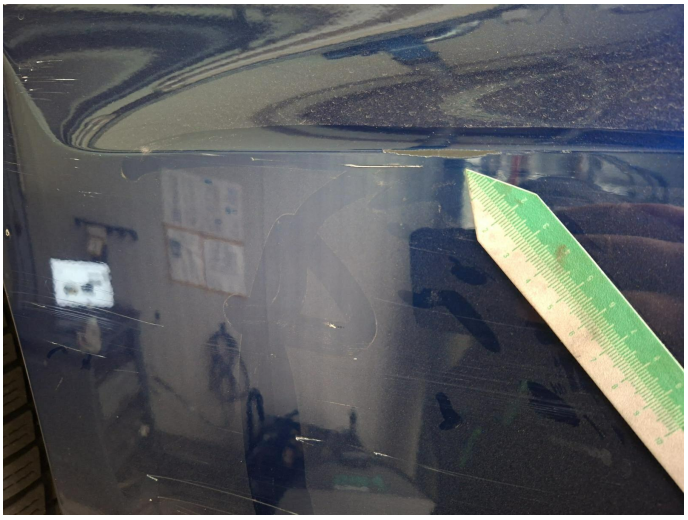
Bild 15:
Außen, Stoßfänger hinten, verschrammt, smart repair
