CarOnSale

Volkswagen Golf Style

Differenzbesteuert (§25a UStG) · Fahrzeugstandort 48*** · Fahrzeug aufgenommen am 02.10.2026

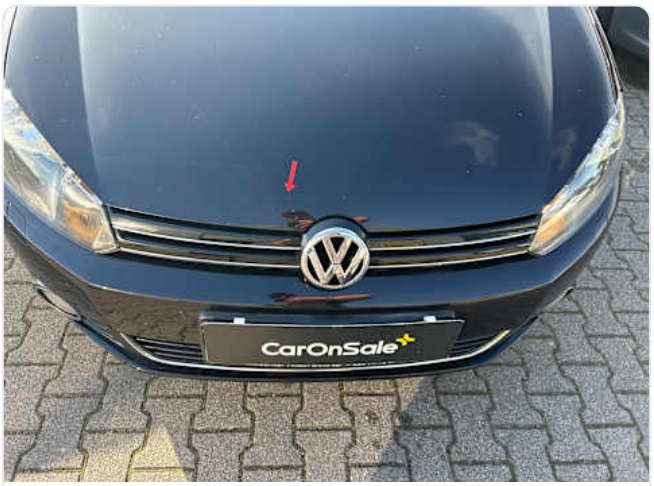
- Motorhaube (Riss/Bruch)

- Motorhaube (Kratzer)

- Rad (Rost)

- Fahrertür (Lackschaden)

- Fahrertür (Delle)

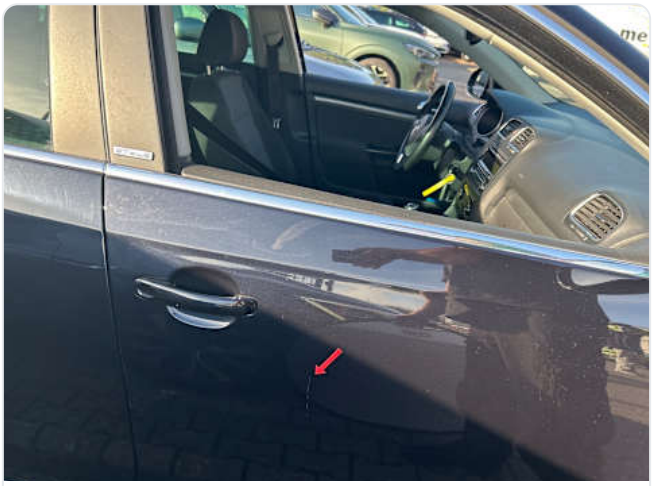
- Fahrertür (Delle)

- Beifahrertür (Kratzer)

- Rücklicht (rechts) (Kratzer)

- Stoßstange hinten (Kratzer)

- Seitenteil hinten links (Delle)

- Seitenteil hinten links (Kratzer)

- Seitenteil hinten rechts (Kratzer)

- Heckklappe (Kratzer)
