CarOnSale

Volkswagen Golf Trendline

Differenzbesteuert (§25a UStG) · Fahrzeugstandort 41*** · Fahrzeug aufgenommen am 04.11.2026

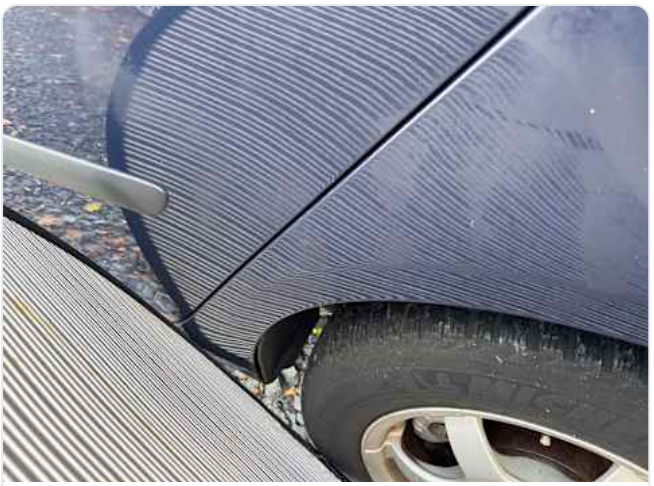
- Kotflügel vorne rechts (Delle)
