CarOnSale

Skoda Superb

Differenzbesteuert (§25a UStG) · Fahrzeugstandort 38*** · Fahrzeug aufgenommen am 02.11.2026

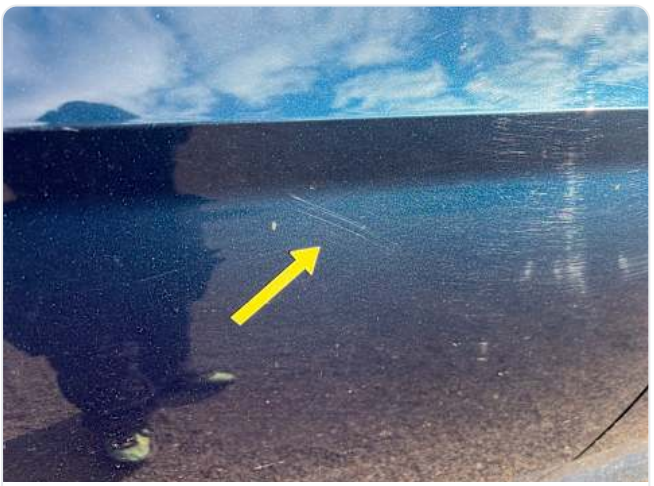
- Türe hinten links (Kratzer)
